## 附錄五 維護管理階段生態檢核成果

| <div>M-1 完工生態保育執行狀況</div> <div>(三堰改善工程)</div> | | | | 主辦管理處<br>設計單位<br>生態團隊<br>監造、營造單位 |
| | 執行狀況說明 | 原三堰經拆除後降低垂直高差，攔河堰之取水功能改以伏流水方式提供當地農業灌溉用水，並以卵塊石固定導水管防止位移，下游處則設置填排法瀨區，期能利用自然營力，經大水沖刷後方能自行調整河流形態。 | | |

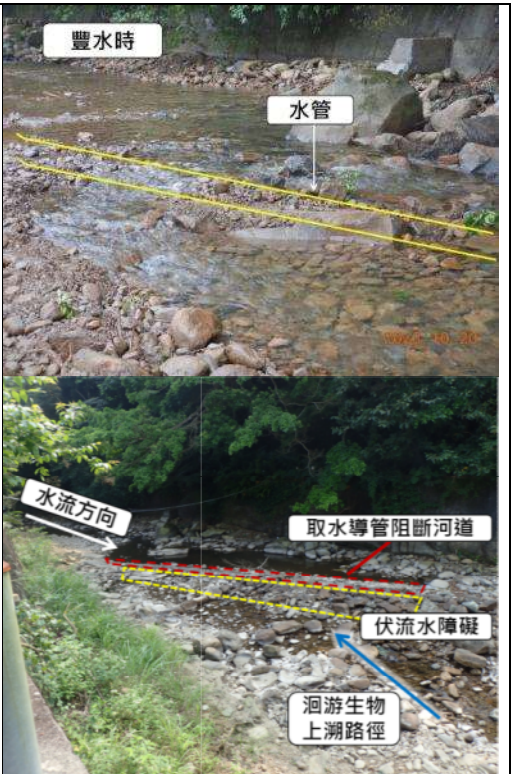
| | | <p><b>三圳輸水管工程：</b><br/> 原理於塊石下方之導水管，因上方填塞之<b>卵塊石</b>遭大水冲刷<b>導致位移</b>，使下方導水管局部浮現，在豐水期時生物仍可上溯通過，但在枯水期則易造成<b>上溯廊道局部阻礙</b>。</p> | |

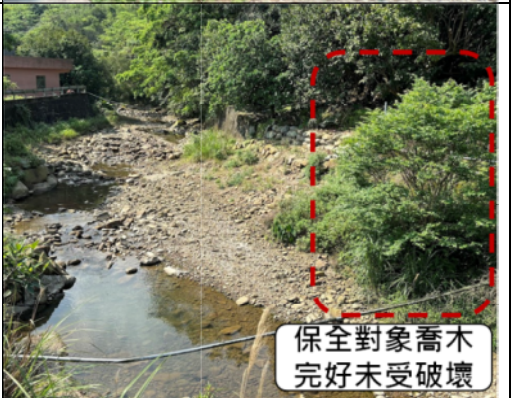
| | | <p><b>灘地上之喬木：</b><br/> 施工前列為生態保全對象之喬木，施工期間<b>未受機具作業影響</b>導致誤傷或伐除，完工後記錄喬木<b>狀態良好</b>未受工程影響破壞。</p> | |

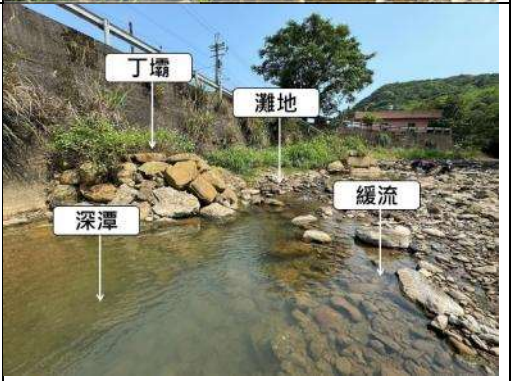
| | | <p><b>新設丁壩</b><br/> 元三堰下游右岸新設的兩座丁壩，改善前為坡度平緩、缺乏潭瀨的河段，新設丁壩後，在局部區域形成<b>深潭</b>、<b>岸邊緩流</b>及<b>灘地</b>等多樣化水流型態，提供不同需求之水域動物利用。</p> | |

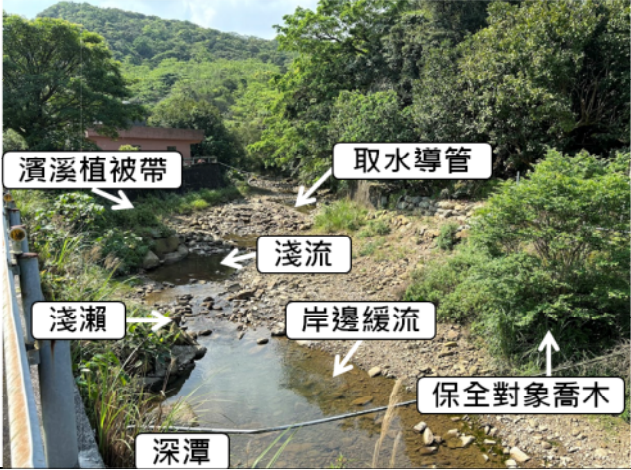
| <p>現地狀況照片</p> | | |

| 水域廊道連續性 | <input type="checkbox"/> 維持自然狀態<br><input type="checkbox"/> 受工程影響廊道連續性，渠道型態明顯呈穩定狀態<br><input checked="" type="checkbox"/> 受工程影響廊道連續性，渠道型態未達穩定狀態<br><input type="checkbox"/> 受工程影響廊道連續性遭阻斷，上下游遷徙困難 | | |

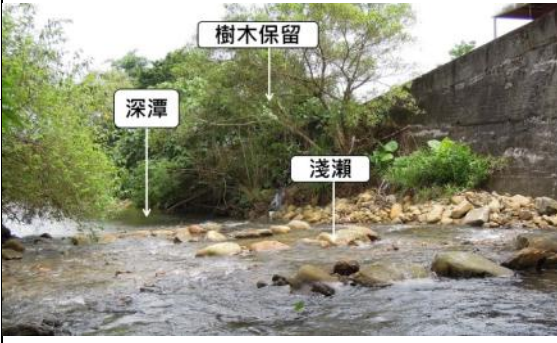
| | 完工後 | <p><b>灘地上之喬木：</b><br/> 施工前列為生態保全對象之喬木，施工期間<b>未受機具作業影響</b>導致誤傷或伐除，完工後記錄喬木<b>狀態良好</b>未受工程影響破壞。</p> <p><b>河道右側之深潭：</b><br/> <b>潭區保全狀況良好</b>，未因機具輾壓、施工影響或土石淹埋等原因而縮小或消失。</p> | |

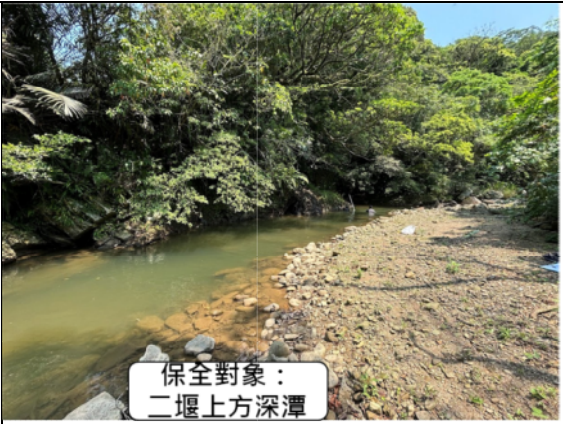
| | | <p><b>二堰上方之深潭：</b><br/> <b>潭區保全狀況良好</b>，未因機具輾壓、施工影響或土石淹埋等原因而縮小或消失。</p> | |

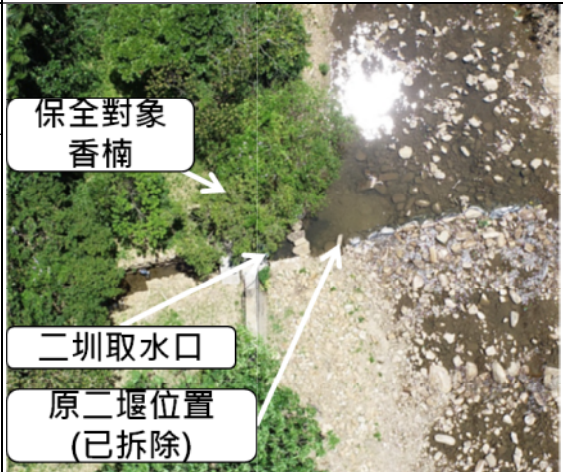
| | | <p><b>二圳取水口旁之香楠：</b><br/> 施工前列為生態保全對象之香楠，施工期間<b>未受機具作業影響</b>導致誤傷或伐除，完工後記錄喬木狀態<b>良好</b>未受工程影響破壞。</p> | |

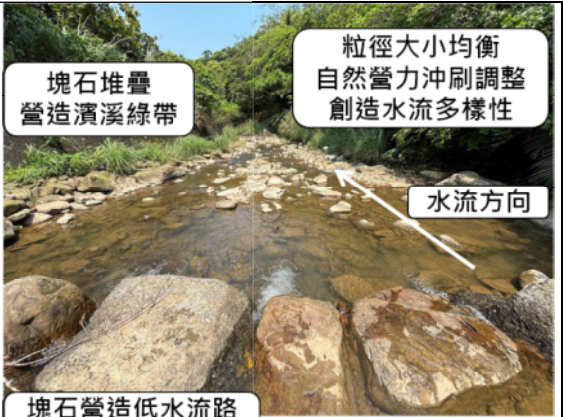
| | 完工後 | <b>固床工9改善工程：</b><br>(1) 固床工：<br>固床工9將原本混凝土塊排列固床工形式改以 <b>天然塊石鑲嵌排列作石梁工</b> ，營造低水流路、降低垂直高差。完工後上下游雖仍有局部高差，但已降低縱向廊道阻礙。<br>(2) 河床型態改變：<br>藉由固床工形式改變，不同粒徑之土砂礫石得以流入下游，經過 <b>大水沖刷重新排列，營造淺瀨、深潭等多樣化水流型態</b> 。<br>(3) 濱溪帶營造：<br>護岸 <b>基部以塊石堆疊</b> 取代原本混凝土基底，除可提供 <b>濱溪植被帶</b> 生長空間，亦可營造 <b>岸邊緩流</b> 提供小型魚類棲息。 | | |

| | | | <p>塊石堆疊<br/>營造濱溪綠帶</p> <p>粒徑大小均衡<br/>自然營力冲刷調整<br/>創造水流多樣性</p> <p>水流方向</p> <p>塊石營造低水流路<br/>降低垂直高差</p> |
