農業部農田水利署工程生態檢核自評表-架構

**農業部農田水利署工程生態檢核自評表**

| | 工程/計畫<br>名稱 | 錫板溪等地區周遭適作農地擴大灌溉服務設施<br>改善工程 | 主辦機關 | 農田水利署北基管理處 | |

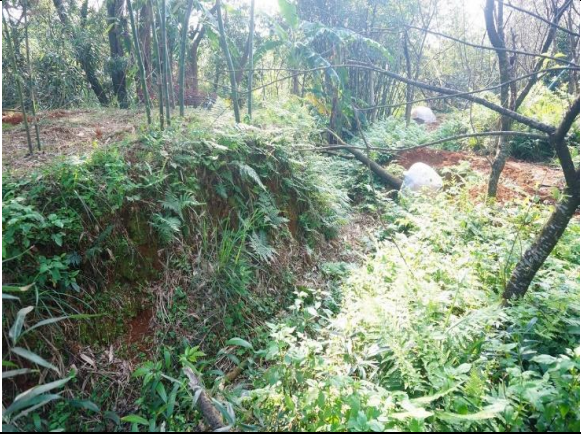
| <p>時間：113.03.13<br/>說明：一支線預設 B 型複式渠道位置(B 工區)</p> | <p>時間：114.05.13<br/>說明：二支線預設混凝土砌塊石護岸位置(A 工區)</p> |

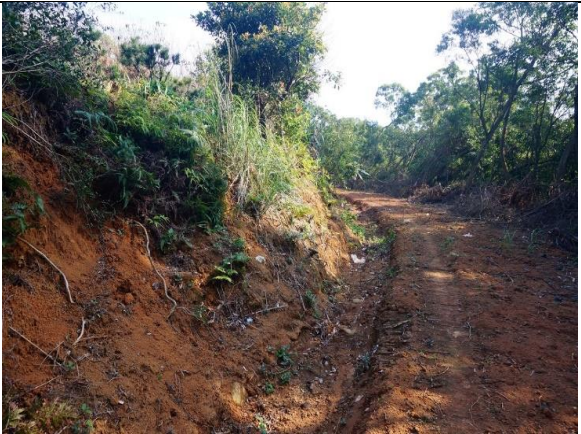
| <p>時間：113.03.13<br/>說明：一支線預設 A 型複式渠道位置(B 工區)</p> | <p>時間：114.05.13<br/>說明：二支線預設 A 型複式渠道位置(C 工區)</p> |

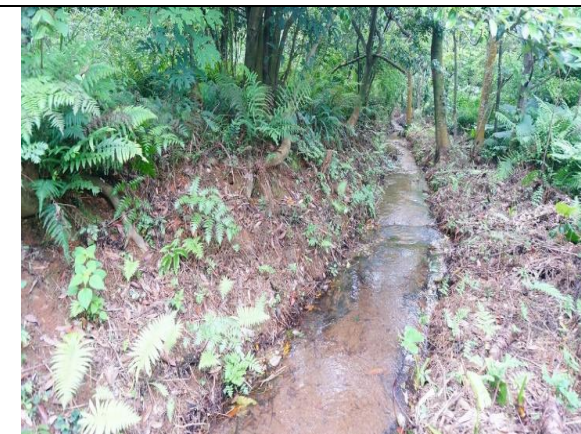
| <p>時間：113.03.13<br/>說明：二支線預設 A 型複式渠道位置(C 工區)</p> | <p>時間：114.05.13<br/>說明：二支線預設 A 型複式渠道位置(D 工區)</p> |

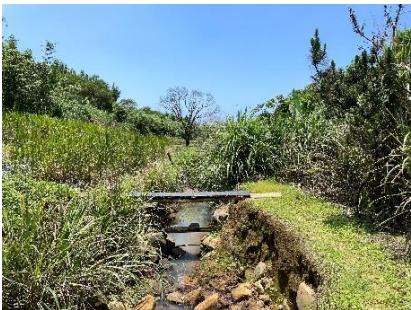
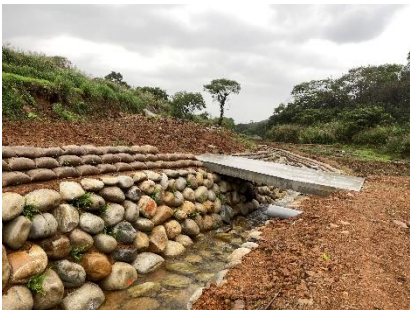
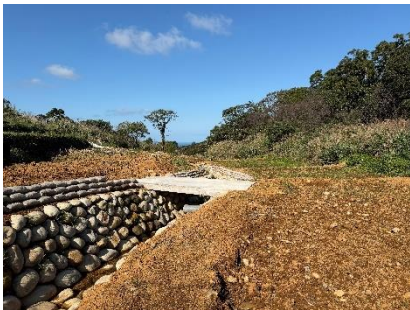
| <p><b>施工前</b></p> <p>日期：114.05.13</p> <p>位置：A 工區(二支線)</p> <p>說明：原圳路近似野溪土溝之狀態，兩側為農耕田。</p> | <p><b>竣工</b></p> <p>日期：114.11.19</p> <p>位置：A 工區(二支線)</p> <p>說明：渠底採用石塊堆疊，營造渠底多孔隙之環境，兩側農田尚未復耕。</p> | <p><b>竣工後</b></p> <p>日期：114.12.17</p> <p>位置：A 工區(二支線)</p> <p>說明：兩側農田尚未復耕，透過訪談鄰近農民得知，之後會開始進行放水及耕作。</p> | |

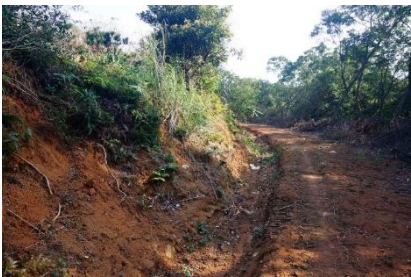
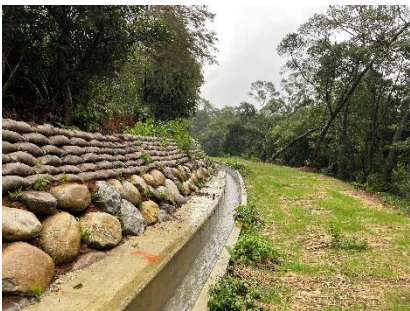
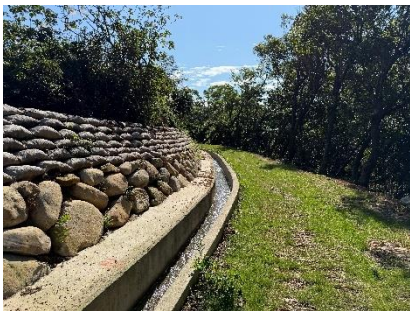
| <p>1.棲地復原成果概述：</p> <p>此工程量體大且工區位於淺山，施工便道開闢範圍廣，工程對環境的擾動程度高，完工後雖有回填表土及補植植被，但可能是進入秋冬季節，植株生長速度較緩慢；部分工區原屬於次生林，許多大胸徑樹木皆被伐除，棲地恢復需要更長的時間；部分水域環境(如水梯田、水田等)也因為工程開挖而消失，雖周邊仍有相似水域環境，但原棲地的復原工作仍相當重要。</p> <p>施工前、竣工、竣工後棲地復原情形：</p> | | | |
| <p><b>施工前</b></p> <p>日期：113.03.13</p> <p>位置：B 工區(一支線)</p> <p>說明：原工區為次生林，以相思樹、樟科等大型喬木所組成。</p> | <p><b>竣工</b></p> <p>日期：114.11.19</p> <p>位置：B 工區(一支線)</p> <p>說明：完工後回填原表土，並補植草皮及鋪設稻草蓆，使植被恢復。</p> | <p><b>竣工後</b></p> <p>日期：114.12.17</p> <p>位置：B 工區(一支線)</p> <p>說明：植被恢復速度較慢，現勘實有觀察到部分範圍有姑婆芋、食茱萸等幼苗生長。</p> | |

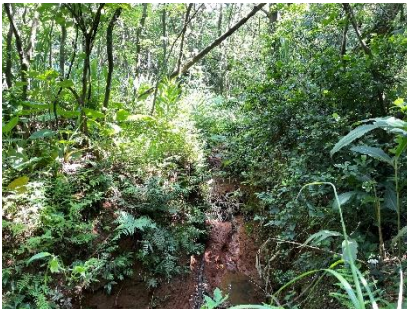
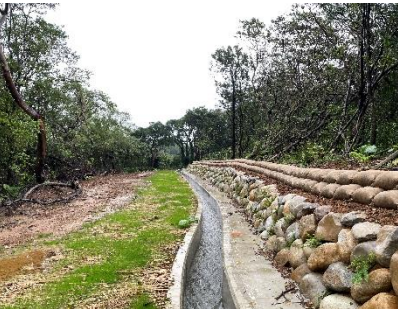
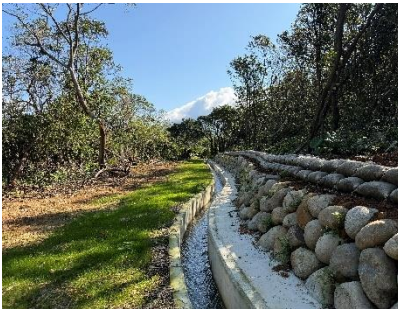
| <p align="center"><b>施工前</b></p> <p>日期：114.05.13<br/>位置：C 工區(二支線)<br/>說明：原始植被豐富，由喬灌木及蕨類植物組成，環境較為鬱閉。</p> | <p align="center"><b>竣工</b></p> <p>日期：114.11.19<br/>位置：C 工區(二支線)<br/>說明：完工後回填原表土，並補植草皮及鋪設稻草蓆，使植被恢復。</p> | <p align="center"><b>竣工後</b></p> <p>日期：114.12.17<br/>位置：C 工區(二支線)<br/>說明：植被恢復速度較慢，現勘實有觀察到部分半日照環境有姑婆芋及月桃等植物生長。</p> |

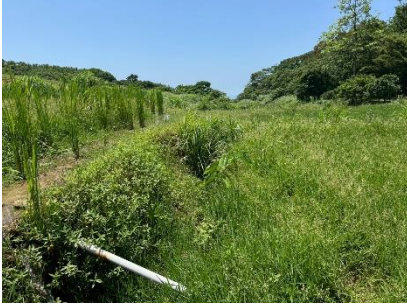
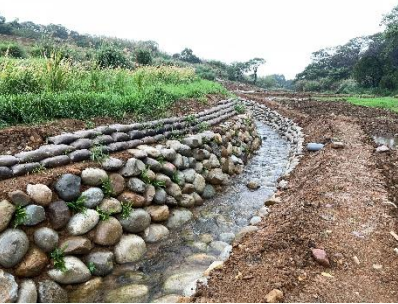
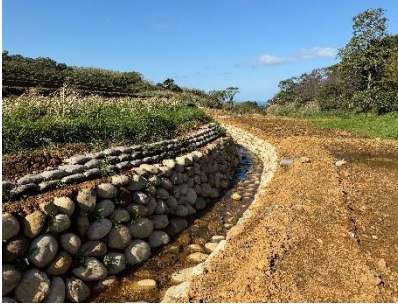
| <p align="center"><b>施工前</b></p> <p>日期：114.05.13<br/>位置：D 工區(二支線)<br/>說明：原環境為水梯田。</p> | <p align="center"><b>竣工</b></p> <p>日期：114.11.19<br/>位置：D 工區(二支線)<br/>說明：鄰近農田尚未復耕。</p> | <p align="center"><b>竣工後</b></p> <p>日期：114.12.17<br/>位置：D 工區(二支線)<br/>說明：農田尚未復耕，透過訪談鄰近農民得知，之後會開始進行放水及耕作。</p> |

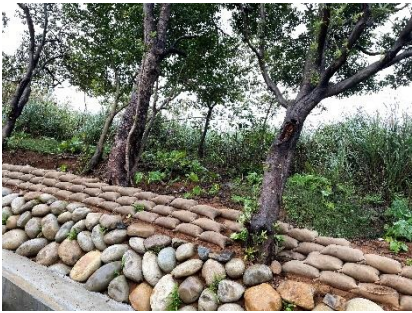
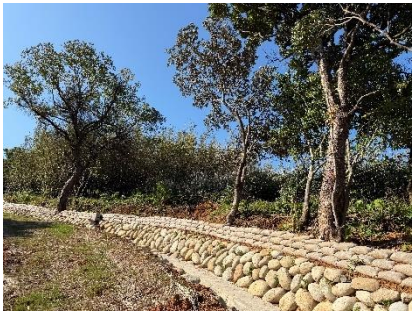
| (生態保全對象 1 照片) | | |

| <p><b>施工前</b></p> <p>日期：</p> <p>位置：</p> <p>說明：</p> | <p><b>竣工</b></p> <p>日期：114.11.19</p> <p>位置：D 工區(二支線)</p> <p>說明：保留工區內外之樹木</p> | <p><b>竣工後</b></p> <p>日期：114.12.17</p> <p>位置：D 工區(二支線)</p> <p>說明：保留工區內外之樹木，生長情形良好。</p> |

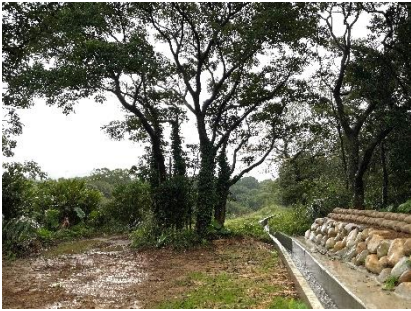
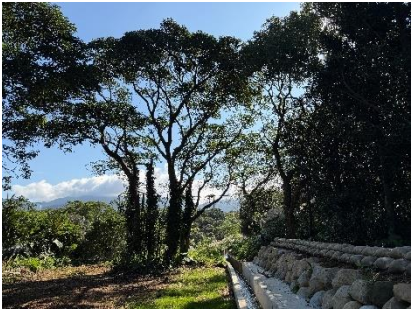
| (生態保全對象 2 照片) | | |

| <p><b>施工前</b></p> <p>日期：</p> <p>位置：</p> <p>說明：</p> | <p><b>竣工</b></p> <p>日期：114.11.19</p> <p>位置：C 工區(二支線)</p> <p>說明：保留施工便道沿線樹島。</p> | <p><b>竣工後</b></p> <p>日期：114.12.17</p> <p>位置：C 工區(二支線)</p> <p>說明：樹島周邊植株生長較為快速，建議工區後續可進行較大面積補植，加速植被恢復。</p> |

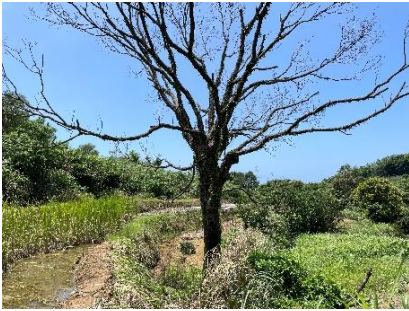
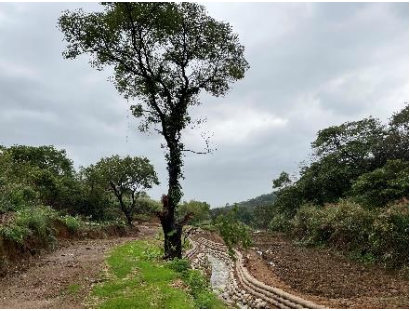
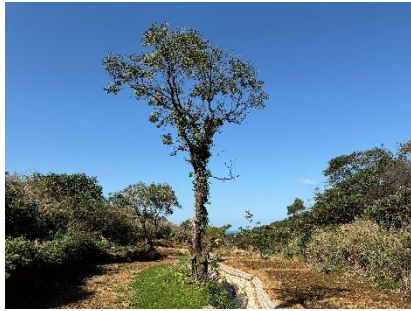
| <p><b>施工前</b></p> <p>日期：114.05.13<br/>位置：A 工區(二支線)<br/>說明：原工區內外樹木。</p> | <p><b>竣工</b></p> <p>日期：114.11.19<br/>位置：A 工區(二支線)<br/>說明：工區內外樹木雖未被伐除，但仍有折損，無法確認是否因工程導致。</p> | <p><b>竣工後</b></p> <p>日期：114.12.17<br/>位置：A 工區(二支線)<br/>說明：工區內外樹木有折損情形，仍需時間恢復。</p> |

此工程生態保育措施提出迴避工區沿線樹木及樹島，但並無明確指出保全對象其座標位置，在維管階段的現勘中仍可見部分大胸徑樹木被伐除，工區位於三芝淺山地區，有許多樹棲型禽鳥棲息(如臺灣藍鵲)，伐除大型喬木可能會影響其棲息環境。另外，此次工程圳路設計為 U 型溝及砌石渠道形式，混凝土 U 型溝由於表面垂直且光滑，往往造成生物掉落後無法逃脫而死亡，因此本工程在渠道內設置生物爬坡，增加動物落入渠道內的逃脫機會，然生物爬坡的角度一般會建議採 1:2(約 26.6°)且坡面為粗糙表面，本工程渠道內生物爬坡的角度目測大於 26.6 度，因此對於動物利用的效果有待觀察。

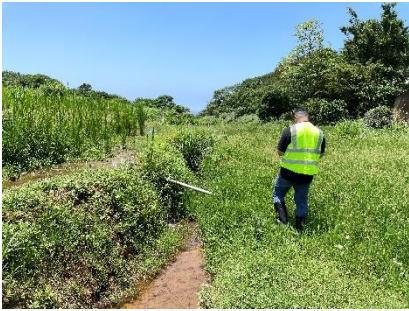
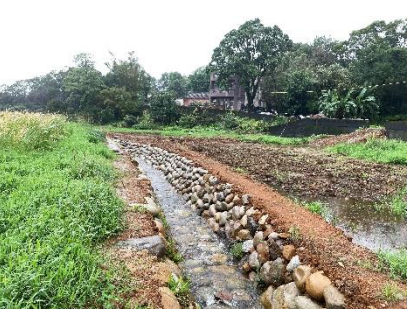
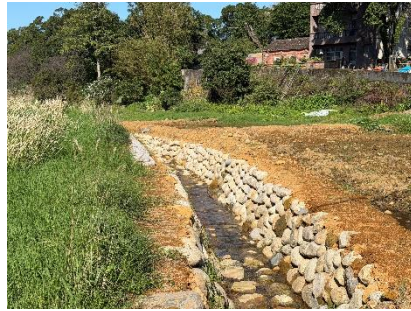
| <p><b>施工前</b></p> <p>日期：114.05.13<br/>位置：D 工區(二支線)<br/>說明：原圳路屬於土溝的狀態</p> | <p><b>竣工</b></p> <p>日期：114.11.19<br/>位置：D 工區(二支線)<br/>說明：渠底採用石塊堆疊方式，維持圳路的孔隙豐富度，提供水域生物棲息。</p> | <p><b>竣工後</b></p> <p>日期：114.12.17<br/>位置：D 工區(二支線)<br/>說明：渠底採用石塊堆疊方式，維持圳路的孔隙豐富度，建議可於生物活動較為頻繁之春夏季節進行調查，觀察水域生物利用之情形。</p> |

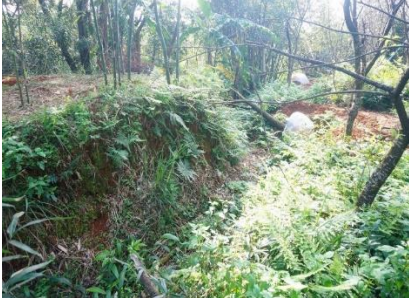
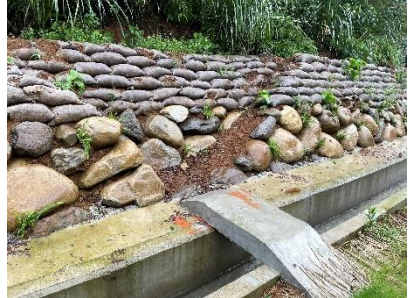
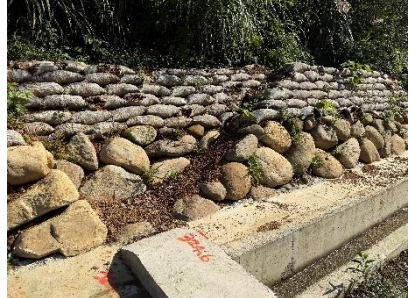
| <p><b>施工前</b></p> <p>日期：113.03.13<br/>位置：B 工區(一支線)</p> | <p><b>竣工</b></p> <p>日期：114.11.19<br/>位置：B 工區(一支線)</p> | <p><b>竣工後</b></p> <p>日期：114.12.17<br/>位置：B 工區(一支線)</p> |

| 說明：原圳路屬於土溝的狀態 | 說明：圳路的設置可能導致陸域動物棲地受阻隔，透過混凝土板橋及邊坡爬坡，連接圳路兩側棲地。 | 說明：工程設置混凝土板橋及邊坡爬坡，連接圳路兩側棲地，建議後續可透過監測觀察動物使用之情形。 |

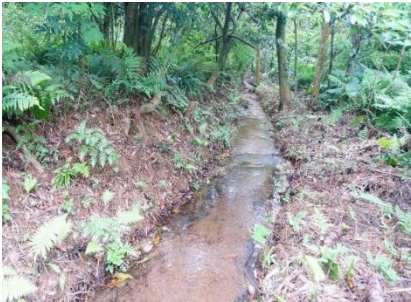
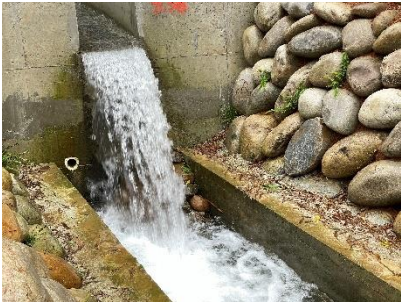
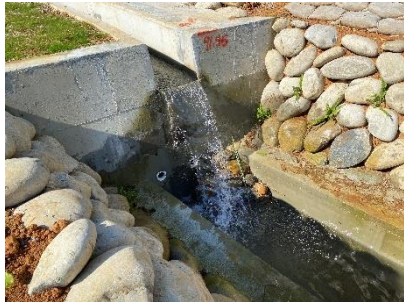
| <p><b>施工前</b></p> <p>日期：113.03.13</p> <p>位置：D 工區(二支線)</p> <p>說明：原圳路屬於土溝的狀態。</p> | <p><b>竣工</b></p> <p>日期：114.11.19</p> <p>位置：D 工區(二支線)</p> <p>說明：渠壁堆疊石塊，提供掉落至圳路之生物能有機會逃脫。</p> | <p><b>竣工後</b></p> <p>日期：114.12.17</p> <p>位置：D 工區(二支線)</p> <p>說明：渠壁堆疊石塊，提供掉落至圳路之生物能有機會逃脫。</p> |

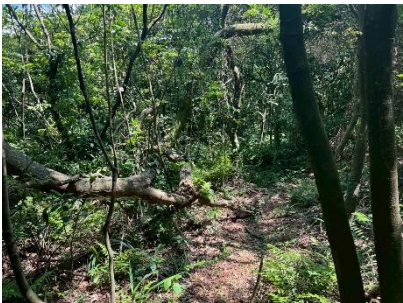
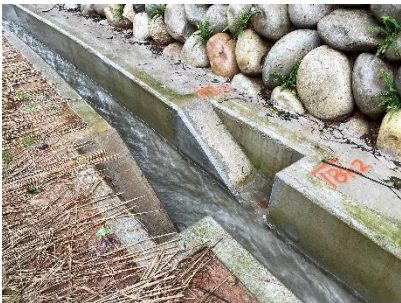
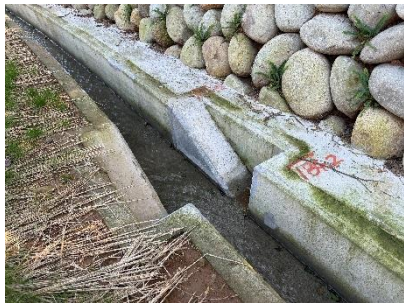
| <p><b>施工前</b></p> <p>日期：114.05.13</p> <p>位置：C 工區(二支線)</p> <p>說明：尚未施作前之環境為次生林，棲地未受到切割。</p> | <p><b>竣工</b></p> <p>日期：114.11.19</p> <p>位置：C 工區(二支線)</p> <p>說明：兩棲爬蟲類或鳥類離鳥掉落 U 型溝往往難以脫逃，設置生物爬坡能增加其脫逃機會。</p> | <p><b>竣工後</b></p> <p>日期：114.12.17</p> <p>位置：C 工區(二支線)</p> <p>說明：U 型溝內的生物爬坡提供掉落溝渠之生物能有機會脫逃，後續可透過監測觀察動物使用之情形。</p> |
