## 農田水利署工程生態檢核自評表

| | 工程/計畫名稱 | 田寮洋圳一、二、三圳取水設施更新改善工程 | 主辦機關 | 農田水利署北基管理處 |
| 階段 | 工程概要 | 遠望坑溪一、二、三圳取水堰改善，三處壩堤及河段 1 至 12 號固床工進行局部拆除。 | | |

| 工程生態檢核基本資料表 | | | | | 主辦管理處<br>設計單位<br>生態團隊<br>監造、營造單位 | | |

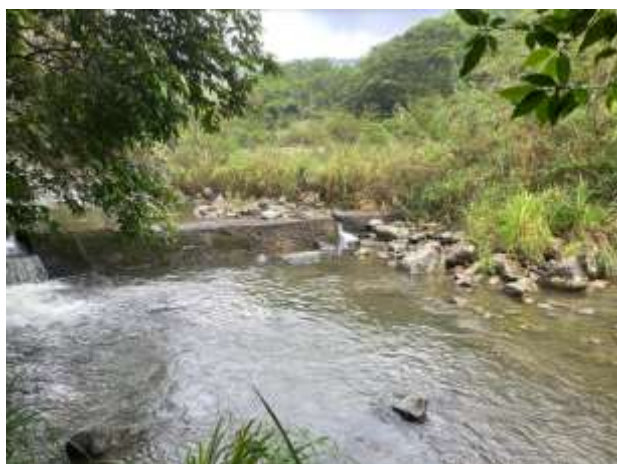
一圳取水堰附近河灘地及經常性溢淹區。其旁邊小支流為許多生物利用場所，設計規劃應保留溪流原貌和濱溪帶，並具體保全溪畔原生大樹與溪床巨石。

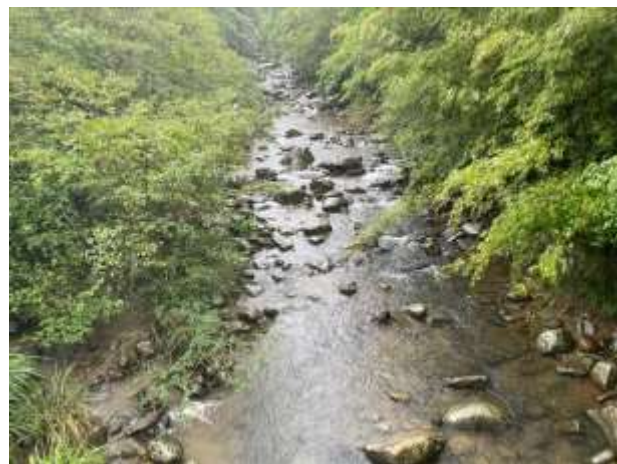
二圳攔水堰上游為完整濱溪森林帶，其旁邊小支流為許多生物利用場所，應保全溪畔原生大樹與溪床巨石，以維持溪流原貌和濱溪帶植被。

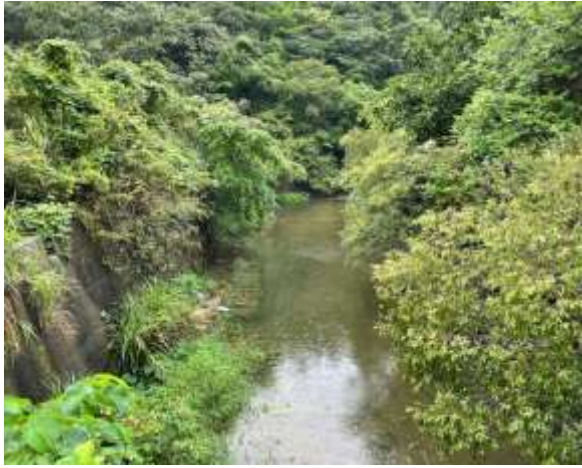
針對河道易冲刷處，既有蛇籠鐵絲網拆除後，應盡量採自然工法進行基腳保護。固床工部份打除後，應注意下游溪床保護，並適當保留固床工兩側基礎用以保護兩側護岸。

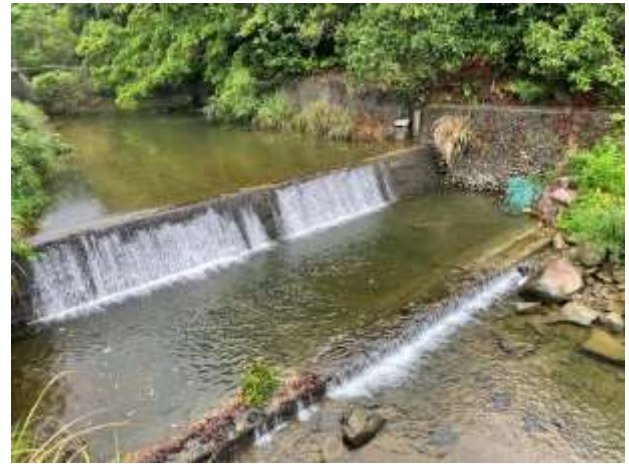
三圳攔水堰及固床工打除後，混凝土塊需移除，減少棲地破壞。

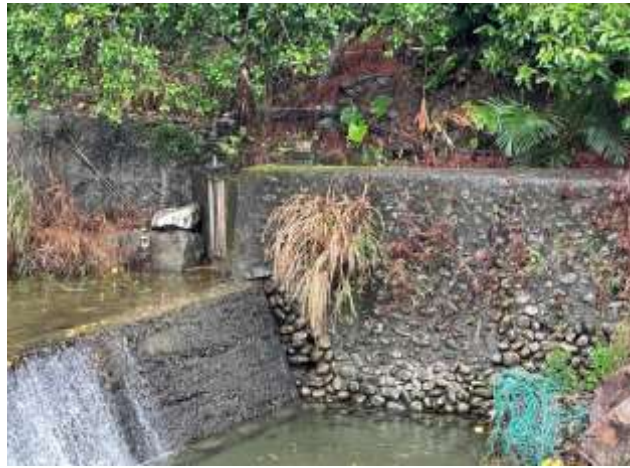
既有三圳取水口拆除。此處為洄游性的鰕虎科魚類的熱區，施工中應維持天然河道，不能破壞，以維持溪床自然底質。取水堰以及固床工工程對於水生生物之洄游及產卵影響甚大。

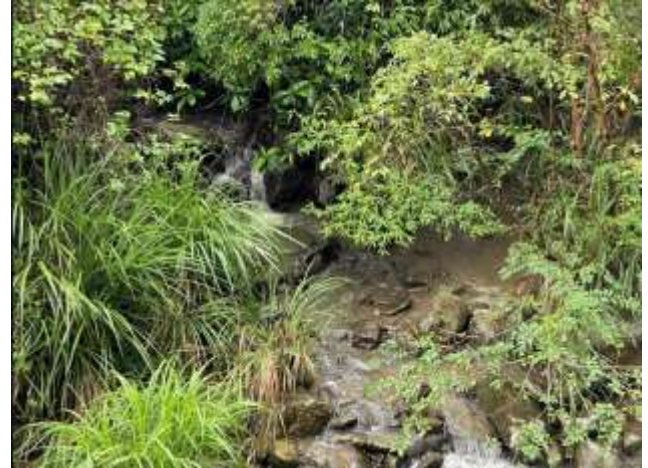
溪床二側棲地環境良好，多為許多生物利用場所。施工過程避免將兩側濱溪植被與溪中灘地之植生移除，以保留棲地。不建議大型機具進出。

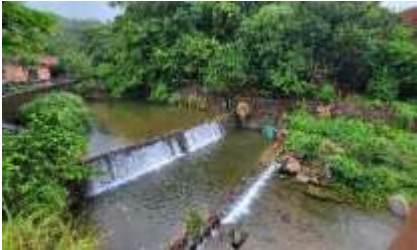
| <p>三圳取水堰<br/>(圖片來源:本團隊拍攝)</p> | <div> <div> <div></div> <div></div> <div></div> <div></div> </div> <div> <div>迴避</div> <div>縮小</div> <div>減輕</div> <div>補償</div> </div> </div> <div> <div> <input type="checkbox"/> 取消位於棲地的工程 <input type="checkbox"/> 取消治理需求低的工程 <input checked="" type="checkbox"/> 工程限縮施作範圍，減少干擾 <input checked="" type="checkbox"/> 工程限縮施作範圍，保留大樹或大石 <input checked="" type="checkbox"/> 施工便道利用既有道路或河床，減少開挖範圍 <input checked="" type="checkbox"/> 工程考量設置動物逃生通道 <input checked="" type="checkbox"/> 工程採用友善工法 <input type="checkbox"/> 植生工程採用適生原生種 <input checked="" type="checkbox"/> 大樹移植、保護 <input checked="" type="checkbox"/> 施工設置導、繞流，維持水質 <input type="checkbox"/> 加強排水，減少逕流及沖刷 <input checked="" type="checkbox"/> 調整施工時間或範圍以減輕工程影響 <input checked="" type="checkbox"/> 施工期間進行環境監測計畫 <input type="checkbox"/> 工程完工後恢復原地形地貌 <input checked="" type="checkbox"/> 施工人員實施教育訓練 <input type="checkbox"/> 工程裸露面進行植被復原 <input checked="" type="checkbox"/> 工程完工後營造生物棲地 <input checked="" type="checkbox"/> 其它： </div> <p>三圳攔水堰及固床工打除後，混凝土塊需移除，減少對棲地的影響。針對河道易沖刷處，既有蛇籠鐵絲網拆除後，應注意基腳保護。兩側天然植被完整棲地環境良好，施工中需維持溪床自然底質，減少濱溪棲地破壞影響，需保留天然溪段。</p> </div> |

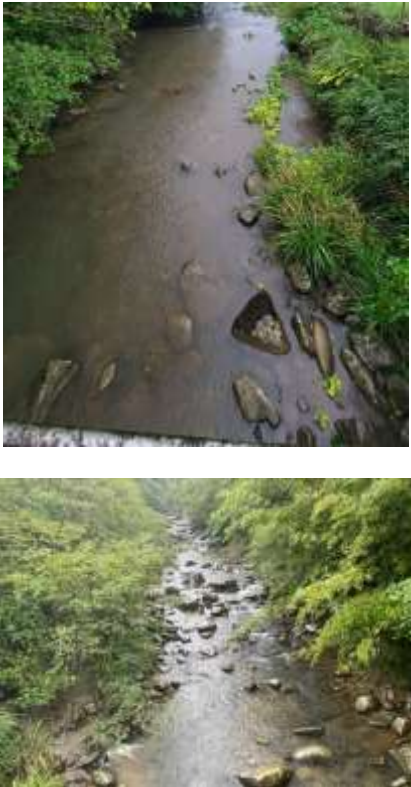
| <p>D 區(第 9、10、11 固床工)<br/>(圖片來源:本團隊拍攝)</p> | <div> <div> <div></div> <div></div> <div></div> <div></div> </div> <div> <div>迴避</div> <div>縮小</div> <div>減輕</div> <div>補償</div> </div> </div> <div> <div><input type="checkbox"/></div>取消位於棲地的工程 <div><input type="checkbox"/></div>取消治理需求低的工程 <div><input checked="" type="checkbox"/></div>工程限縮施作範圍，減少干擾 <div><input checked="" type="checkbox"/></div>工程限縮施作範圍，保留大樹或大石 <div><input checked="" type="checkbox"/></div>施工便道利用既有道路或河床，減少開挖範圍 <div><input checked="" type="checkbox"/></div>工程考量設置動物逃生通道 <div><input checked="" type="checkbox"/></div>工程採用友善工法 <div><input type="checkbox"/></div>植生工程採用適生原生種 <div><input checked="" type="checkbox"/></div>大樹移植、保護 <div><input checked="" type="checkbox"/></div>施工設置導、繞流，維持水質 <div><input type="checkbox"/></div>加強排水，減少逕流及冲刷 <div><input checked="" type="checkbox"/></div>調整施工時間或範圍以減輕工程影響 <div><input checked="" type="checkbox"/></div>施工期間進行環境監測計畫 <div><input checked="" type="checkbox"/></div>工程完工後恢復原地形地貌 <div><input checked="" type="checkbox"/></div>施工人員實施教育訓練 <div><input type="checkbox"/></div>工程裸露面進行植被復原 <div><input checked="" type="checkbox"/></div>工程完工後營造生物棲地 <div><input checked="" type="checkbox"/></div>其它：二圳攔水堰上游為完整濱溪森林帶，其旁邊小支流為許多生物利用場所，應保全溪畔原生大樹與溪床巨石，以維持溪流原貌和濱溪帶植被。固床工建議部份打除，減少縱向阻隔，以利迴游魚類等生物活動，兩側天然植被完整棲地環境良好，施工中需維持溪床自然底質，減少濱溪棲地破壞影響，需保留天然溪段。 </div> |

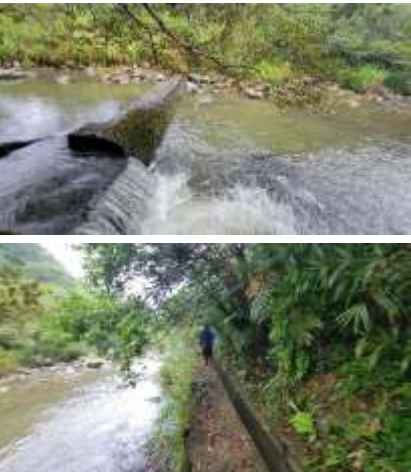
| <p>一圳取水堰<br/>(圖片來源:本團隊拍攝)</p> | <div> <div> <div></div> <div></div> <div></div> <div></div> </div> <div> <div>迴避</div> <div>縮小</div> <div>減輕</div> <div>補償</div> </div> </div> <div> <div><input type="checkbox"/></div>取消位於棲地的工程 <div><input type="checkbox"/></div>取消治理需求低的工程 <div><input checked="" type="checkbox"/></div>工程限縮施作範圍，減少干擾 <div><input checked="" type="checkbox"/></div>工程限縮施作範圍，保留大樹或大石 <div><input checked="" type="checkbox"/></div>施工便道利用既有道路或河床，減少開挖範圍 <div><input checked="" type="checkbox"/></div>工程考量設置動物逃生通道 <div><input checked="" type="checkbox"/></div>工程採用友善工法 <div><input type="checkbox"/></div>植生工程採用適生原生種 <div><input checked="" type="checkbox"/></div>大樹移植、保護 <div><input checked="" type="checkbox"/></div>施工設置導、繞流，維持水質 <div><input type="checkbox"/></div>加強排水，減少逕流及冲刷 <div><input checked="" type="checkbox"/></div>調整施工時間或範圍以減輕工程影響 <div><input checked="" type="checkbox"/></div>施工期間進行環境監測計畫 <div><input type="checkbox"/></div>工程完工後恢復原地形地貌 <div><input checked="" type="checkbox"/></div>施工人員實施教育訓練 </div> |

| | | <input type="checkbox"/> 工程裸露面進行植被復原<br><input checked="" type="checkbox"/> 工程完工後營造生物棲地<br><input checked="" type="checkbox"/> 其它：<br>一圳取水堰附近河灘地及經常性溢淹區。其旁邊小支流為許多生物利用場所，設計規劃應保留溪流原貌和濱溪帶，具體保全溪畔原生大樹與溪床巨石。固床工建議部份打除，減少縱向阻隔，以利迴游魚類等生物活動，兩側天然植被完整棲地環境良好，施工中需維持溪床自然底質，減少濱溪棲地破壞影響，需保留天然溪段。 |
