田寮洋圳一、二、三圳取水設施 更新改善工程 生態檢核自評表--規劃設計階段

D-2 生態環境勘查紀錄表

D-4 生態保育對策

D-7 生態關注區域繪製

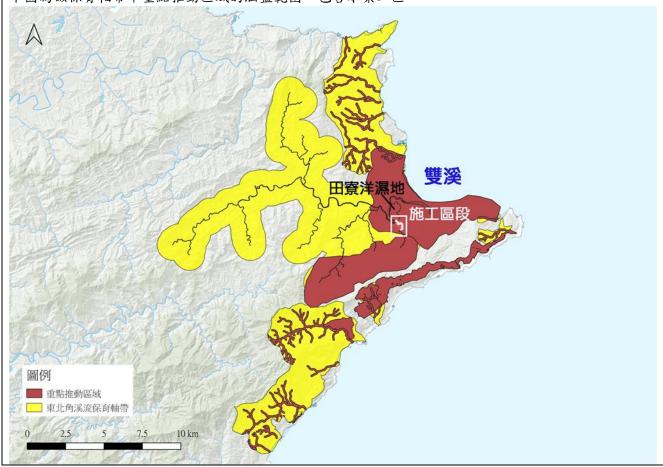
下圖為該保育軸帶中重點推動區域的涵蓋範圍,包含本案工區。

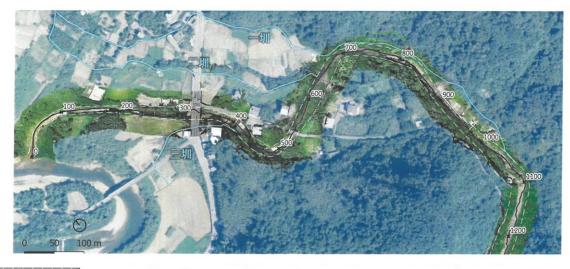
- 1. 工區之河川範圍,於田寮洋二圳取水堰以下,多為受横向構造物影響,致上淤下淘之環境。二圳 取水堰以上,底床較有明顯流心及潭瀨結構。
- 2. 工區河川範圍均有護岸。二圳取水堰以上,除道路沿溪行之段落外,兩側森林植被覆蓋完整。在 二圳取水堰以下游,除道路沿溪行之段落外,多為農地或農家周邊的樹籬環境。
- 3. 工區範圍、各施工構造物位置如下圖。

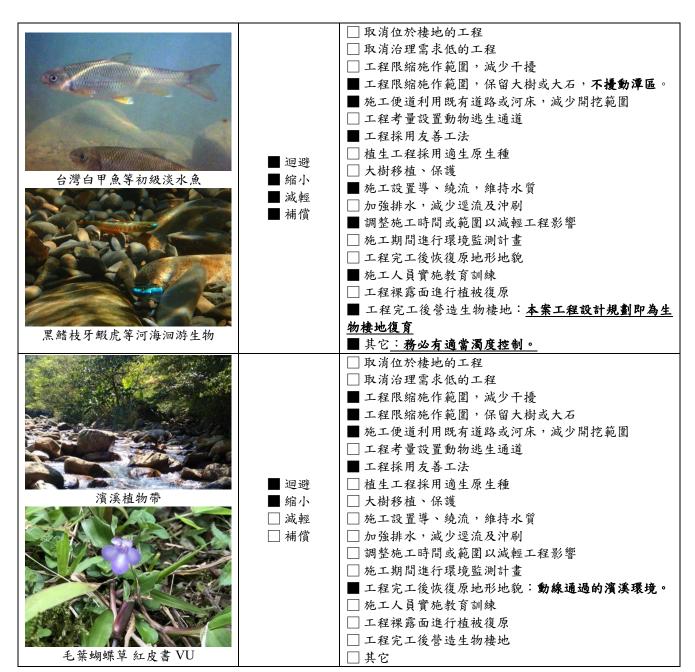
填表/繪圖人員 (單位/職稱)		如、簡子庭 .倫理發展基金會		填表日期	111年7月20日
生態保育對	计象(照片)	生態保育策略			保育對策
卡合良好的大徑石及戶		■ 迴避 ■ 縮減 ■ 減償	□□□□□□□□□□□□□□□□□□□□□□□□□□□□□□□□□□□□□□	便考採工移設排施期完人裸完道量用程植置水工間工員露用到設養採、導,時進後實面後既動工適護繞少或環復教行造既動工適護繞少或環復教行造機。 流逕範境原育植生	工程 ,減少干擾 ,保留大樹或大石 道路或河床,減少開挖範圍 態生通道 原生種 ,維持水質 流及沖刷 置以減計畫 地形統 訓練
食蟹獴等濱溪草花蛇等森林		■ 迴避 ■ 縮	□□□■□■□□□■□■□□■他取工工施工工植大施加調施工施工工其垃圾程程工程程生樹工強整工程工程程它圾	便考採工移設排施期完人裸完:留道量用程植置水工間工員露工請工利設養用保、減間行恢施進營免區既動工適護繞少或環復教行造晨,既動工適護繞少或環復教行造晨,有物法生 流逕範境原育植生昏請	工程 ,減少干擾 ,保留大樹或大石 道路或河床,減少開挖範圍 逃生通道 原生種 ,維持水質 流及沖刷 置以減計畫 助形地貌 被復原

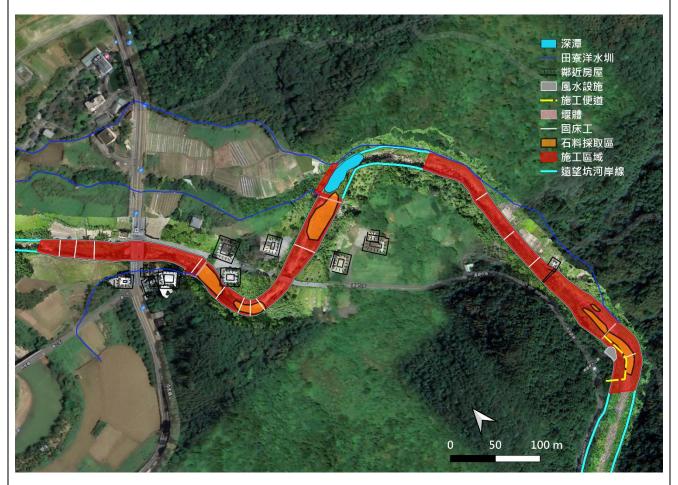
工區施作範圍全區如下:

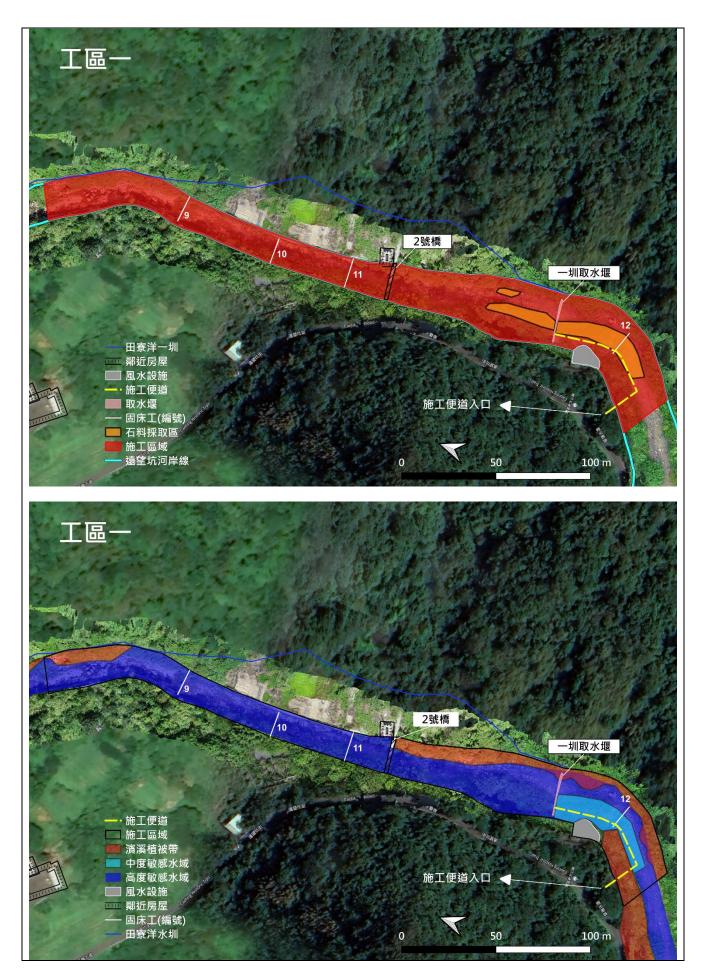
【工區一】包含:一圳取水堰及附屬設施、固床工#9-11:

- 1. 施工便道應選擇較短路徑進入一圳取水堰工址,利用既有道路或河床邊灘,減少擾動樹林及河床 之範圍。除便道入口外,不得於施工區域外行經或擾動。
- 2. 施工便道入口建議為開基老大公廟對面的護欄缺口處(里程 1k+130)。有約 3m 寬度沒有喬木之通道,機具請依 D7 注意迴避事項,下至溪床。道路緣石及護欄於完工後復舊。如有其他考量需變更路線,請依 D7 原則現勘,確認迴避應保全對象。
- 3. 因採用現地河道範圍內的既有土方、原構造物打除之混凝塊、河灘地上之塊石,故工程材料於工期會堆置於河道內。請堆置於灘地,不得填埋潭區,堆置取用過程亦不得挖動既有河床卡合良好之塊石。
- 4. 既有構造物拆除及囚沙釋放必會導致濁度提高,應有例如臨時導圍排水等適當控制措施,並維持常流水域。
- 5. 目前設計書圖建議的機具移動動線多在河道範圍內,需編列足夠的鋼板鋪設量,並考量機具油料補給移動時所需。

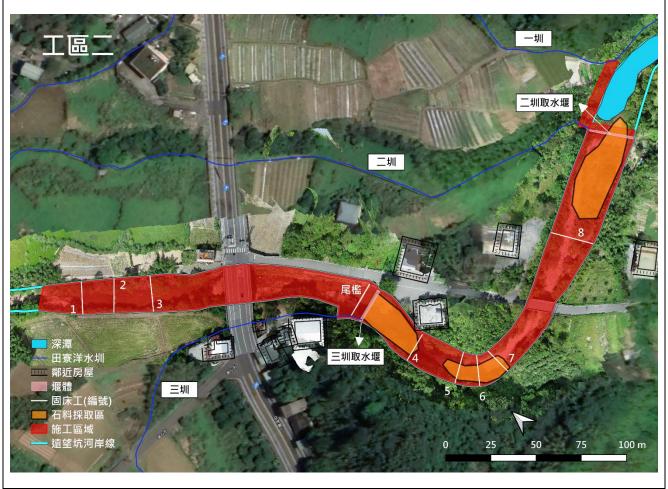
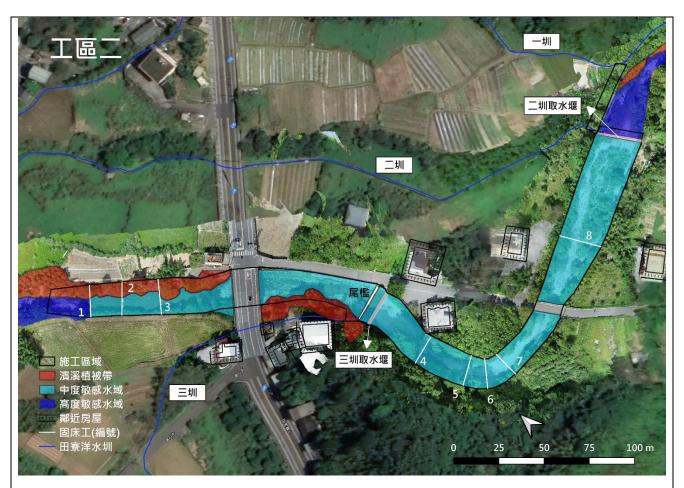
【工區二】包含:二圳及三圳取水堰及附屬設施、一圳接二圳取水管路、固床工#1-#8:

- 1. 施工便道建議三圳取水堰下游之遠望坑街或新社橋,以吊車將機具吊下溪床。利用淤積較多的邊 灘移動(大致為左岸),行經有樹冠遮蔽於河道上方者,盡量減少對樹冠的損傷。不得於施工區 域外行經或擾動。
- 2. 處理三圳取水堰周邊、伏流水取水設施、二圳取水堰、石梁工後折返,不擾動二圳取水堰上方里程 660-680 之深潭。台二丙新社橋下方有橫向自來水輸水管線,必須妥善迴避避免損壞。若有地形變動,請通知相關單位妥善因應調整。處理完固床工#1 之後折返,往河口之高敏感區域不予擾動。離場由吊車吊出機具。
- 3. 因採用現地河道範圍內的既有土方、原構造物打除之混凝塊、河灘地上之塊石,故工程材料於工期會堆置於河道內。請堆置於灘地,不得填埋潭區,堆置取用過程亦不得挖動既有河床卡合良好之塊石。
- 4. 既有構造物拆除及囚沙釋放必會導致濁度提高,應有例如臨時導圍排水等適當控制措施,並維持 常流水域。

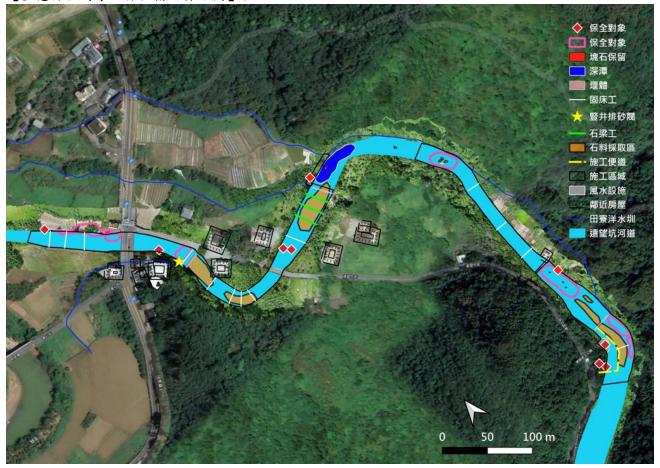
【生態保全對象及保全措施標示圖】全區:

以下分別以區位圖及照片文字,說明生態保全對象及保全措施,請對照參考。

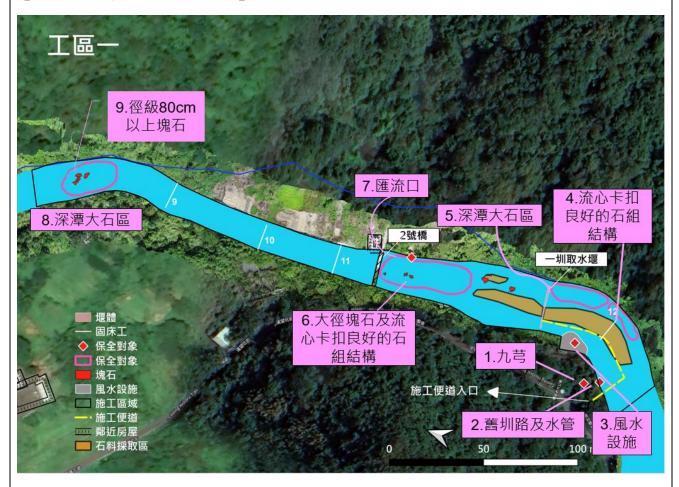
【生態保全對象及保全措施標示圖】工區一:

1.九芎:建議之施工便道入口下方,3m寬之缺口左側有老齡九芎,若鋼板吊運通過無法完全閃過左右兩樹,優先保全此老齡九芎。

2.舊水圳及水管設施:建議之施工便道接近溪床時,會通過舊圳路水管設施,應有事當鋪設保護 不損壞。

4.流心卡合良好的石組結構:施工區行經流心有 卡合良好之塊石石組,應盡量通行灘地,必要經 過時以鋼板鋪設保護,不挖動互相卡合住的塊 石。

5.深潭大石區:不填埋,不移動塊石。

6. 大徑塊石、叩首及流心卡合良好的石組結構。

7.小支流匯流口及左側九芎應避免改變,若需通過 應有適當保護,不改變匯口底質及支流心。

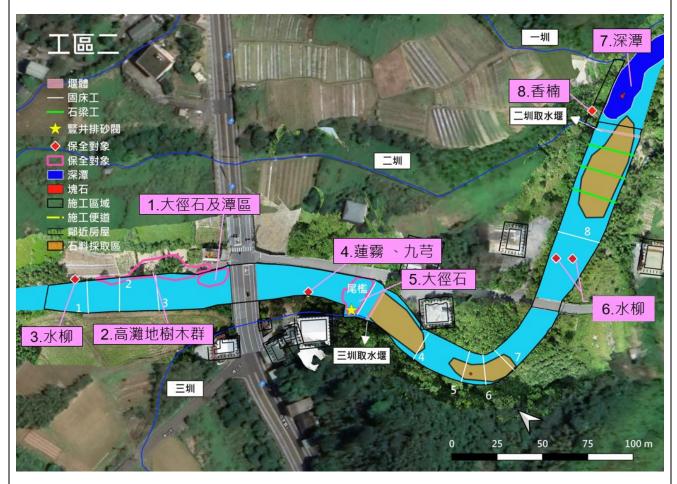
【生態保全對象及保全措施標示圖】工區二:

1.新社橋下游右側大徑石形成的潭區,若僅機具動線則盡量沿左側閃避。若依河相設計填排法瀨區則依河相規劃移動潭區。(設計單位回應:此處為排填法瀨區,潭區將移動到接近固床工#3下方的位置。)

2.固床工#1-3 間,河道右岸之高灘地喬木,盡量不擾動。固床工#1 右側的水柳,若必須擾動,於 斷面重新調整後回植於河岸邊緣灘地。(設計單位 回應:此處不擾動。)

4. 三圳取水堰下方自左岸延伸入河道的樹冠,通 行時盡量降低其損傷。

5.三圳尾檻下方的大徑石,如未被納入排瀨用, 則應留置原地,並盡量不擾動現有深水域。但若 近尾檻處在高程骨架調整處,則不在此列。 (設計單位回應:尾檻下游為填方區,深水區會 遷移到下游 0K+370處。)

7.二圳取水堰上方的深潭,請勿擾動。

4.灘地上九芎小樹,如有經過或土石調整需求,主 幹帶根移動淺埋於鄰近灘地。

6.三二圳取水堰間的河道灘地為本案取石區,灘地上現有植物均為河床灘地偏好生長的普遍種,預期擾動後能在灘地快速萌糱生長。但鄰近遠望坑橋(1號橋)有2株樹齡較大的水柳,請於高程調整後移置於灘地位置。

(設計單位回應:此處因設有集水管跟石梁工, 兩岸灘地的擾動較難避免,兩株水柳需移植到鄰 近的灘地。)

8.一二圳間新設預備輸水管線的入口香楠請保留。
