農業部農田水利署工程生態檢核作業自評表架構

**農業部農田水利署工程生態檢核自評表**

### 一、安子內東圳 0K+500~1K+000 改善工程

### 二、長田岸圳 0K+710~0K+910 改善工程

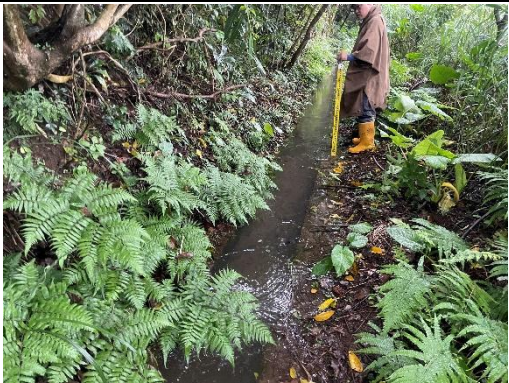
<p>時間：113.02.16 說明：安子內東圳水圳兩側多為雜草及次生林，現場未有發現關注物種。</p>	<p>時間：113.02.16 說明：安子內東圳水圳溝壁破損、圳內水常有溢淹流情形且長年失修，故本案辦理改善工程。</p>

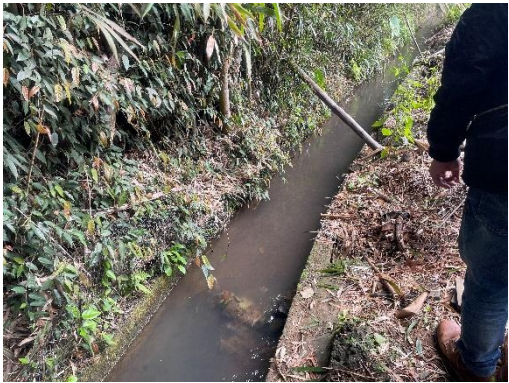
<p>時間：113.02.16 說明：長田岸圳水圳兩側多為雜草及次生林，現場未有發現關注物種。</p>	<p>時間：113.02.16 說明：長田岸圳水圳溝壁破損且長年失修，常有灌溉水流失情況，故本案辦理改善工程。</p>

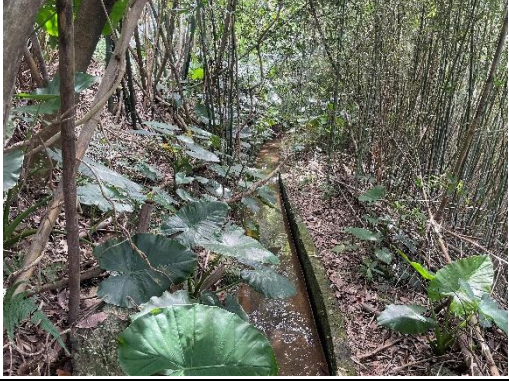
<p>時間：113.02.16 說明：番子田圳 3K+555~635 水圳兩側多為蕨類及，現場未有發現關注物種。</p>	<p>時間：113.02.16 說明：番子田圳 3K+555~635 水圳溝壁錯位及破損，常有灌溉水流失情況，故本案辦理改善工程。</p>

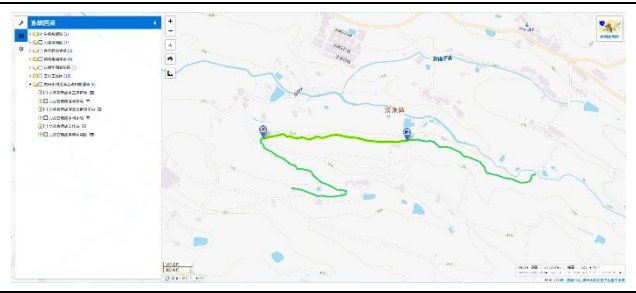
<p>安子內東圳 0K+500~1K+000 套疊生態敏感區圖</p>			<p>公司一圳 1K+488~1K+688 套疊生態敏感區圖</p>

<h2 style="text-align: center;">P-2 生態情資蒐集</h2>			主辦機關		
			設計單位		
			生態團隊		
			監造、營造單位		
填表人員 (單位/職稱)	張○○ / 水土保持技師	填表日期	113 年 12 月 10 日		
<p>1. 是否套疊工區週邊生態敏感區圖層？</p> <p><input checked="" type="checkbox"/> 是，生態敏感區套疊結果說明：<u>本案工區改善位置經套疊相關圖資後，皆未在生態敏感區範圍內。</u></p> <p><input type="checkbox"/> 否，原因：_____</p>

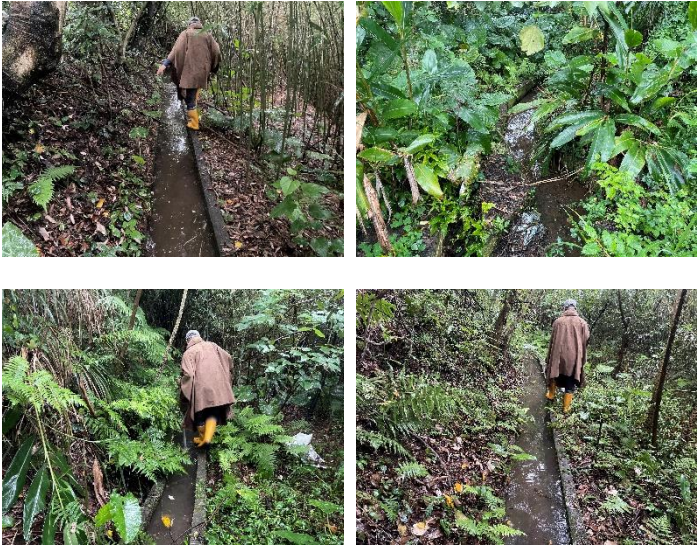
P-3 現勘紀錄表			主辦機關
			設計單位
			生態團隊
			監造、營造單位
現勘日期	113 年 2 月 16 日	填表人/ 生態團隊	張○○ / 開巨技術顧問有限公司
現勘地點 (座標 TWD97)	1.安子內東圳 0K+500~1K+000 2. 長田岸圳 0K+710~0K+910 3.番子田圳 3K+555~3K+635	工程名稱	安子內東圳等改善工程
現場勘查概述		照片及說明(棲地/物種等照片)	
<p>1. 生態現況描述：</p> <p>安子內東圳 0K+500~1K+000 處，水圳兩側植生生長狀態良好，植栽多屬喬木類多為血桐、刺桐等陽性樹種，並有生長良好之竹子、蕨類，水圳內觀測並未有魚類、蛙類等生物。未有發現關注物種之於現場生長及足跡。</p>

<p>安子內東圳 0K+500~1K+000 處現況照片</p>	
<p>2. 生態現況描述：</p> <p>長田岸圳 0K+710~0K+910 處，水圳兩側植生生長狀態良好，植栽多為蕨類、矮灌及姑婆芋等，其中具工程改善環境周邊有 2 處珍貴老樹，施工時應進行迴避，水圳內觀測並未有魚類、蛙類等生物。未有發現關注物種之於現場生長及足跡。</p>		  <p>長田岸圳 0K+710~0K+910 處現況照片</p>

安子內東圳 0K+500~1K+000 及番子田圳 3K+555~3K+635，兩改善區域周邊環境多為竹林、陽性樹種等先驅植物，建議可免辦理後續生態檢核事宜。

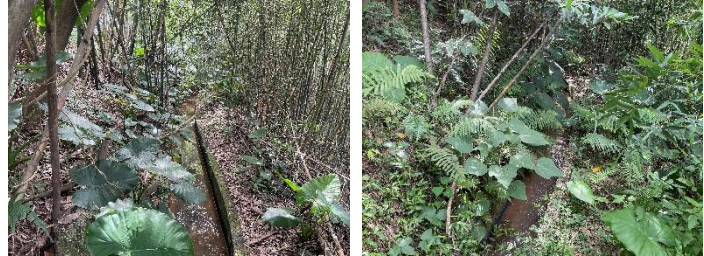
番子田圳 3K+555~3K+635 處，水圳兩側植  
生生長狀態良好，植栽多為蕨類、竹子及姑  
婆芋等，水圳內觀測並未有魚類、蛙類等生  
物。未有發現關注物種之於現場生長及足  
跡。
