規劃設計階段

D-2 工區生態資料蒐集成果更新		填寫單位 設計單位
工程名稱	安子內東圳等改善工程	
填表人員 (單位/職稱)	張○○/技師	填表日期 114 年 2 月 5 日

D-3 現勘調查紀錄表			填寫單位 設計單位
現勘日期	114 年 2 月 5 日	填表人/ 生態團隊	張○○/開巨技術顧問有限公司
現勘地點 (坐標 TWD97)	長田岸圳 0K+710~0K+910	工程名稱	安子內東圳等改善工程
現場勘查概述		照片及說明(棲地/物種等照片)	
<p>1. 棲地現況描述：</p> <p>該區段水圳兩側環境自然植被覆蓋良好，岸際以蕨類、矮灌木及姑婆芋等耐濕性植物為主，構成穩定的底層植生群落，有助於土壤固著與微棲地維持。觀察範圍內可見兩株珍貴老樹，具一定樹齡與生態價值，提供遮蔭與潛在的棲息環境，施工應採保護性規劃予以迴避保留。</p>

D-6 生態保育措施研擬		填寫單位 設計單位	
工程名稱	安子內東圳等改善工程		
填表/人員 (單位/職稱)	張○○/技師	填表日期	114 年 3 月 7 日
生態議題或 生態保全對象	生態保育措施		參採情形

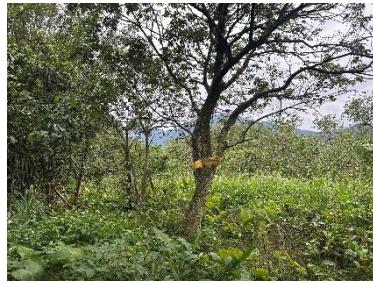
現場珍貴老樹 山黃麻	<p>山黃麻為落葉性先驅樹種，常見於低海拔丘陵、山坡及開闊荒地，適應力強、生長迅速。喜光、耐旱，常用於水土保持及林地復育。枝葉可供牲畜食用，果實為鳥類食物來源，是生態系中重要的早期植被與動物棲息資源。</p>

<table><tr> <th>生態議題或 生態保全對象</th> <th>生態影響預測</th> <th>生態保育對策</th> </tr><tr> <td>珍貴老樹 - 山黃麻</td> <td>施工開挖、整地或施工便道開設可能造成樹體根系嚴重破壞，影響樹木健康，並破壞其作為鳥類及昆蟲棲息的潛在功能。</td> <td>採用迴避策略，更新圳道應避讓出原生長空間，並於施工範圍（老樹 4 公尺外）設置明顯保護設施。</td> </tr></table>

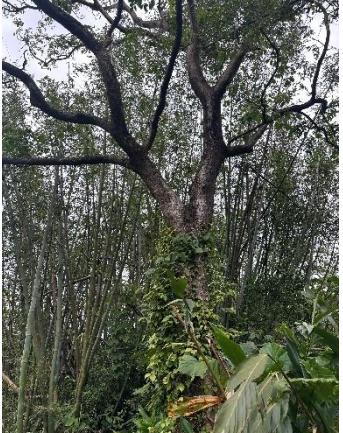
<p>日期：114 年 2 月 5 日 位置：長田岸圳里程約 0K+750</p>

物種補充調查概述	照片及說明(棲地/物種等照片)
<p>2. 是否辦理物種補充調查?</p> <p><input checked="" type="checkbox"/>是，請續填第 3 項 <input type="checkbox"/>否。請續填第 4 項</p> <p>3. 物種補充調查結果概述:</p> <p>水圳渠內無明顯魚類與兩棲類生物活動跡象，推測渠內水文條件可能不利於水生動物長期棲息。另現場未發現野生動物糞跡、巢穴或其它具指標性的關注物種。整體而言，該區植生穩定，有初步構成邊坡及岸際緩衝綠帶之功能，具潛力做為未來微棲地修復與環境營造之基礎。</p>

2.保育原則	(依據 P-5 生態保育原則，對應關注物種 / 棲地逐項填寫)	
	3.保育措施：	此樟樹保育措施為迴避，長田岸圳 0K+750 處圳道路線距樟樹約 1 公尺，更新圳道避讓出其原生長空間，並給予適當保護設施，本體以明顯色系之阻隔層防護，並關注邊坡植被現況。更新圳體施工範圍在老樹的 1 公尺外始施作，保護設施從開設施工便道起，保護至便道復舊完成止。保護措施在驗收圳體後方可移除。

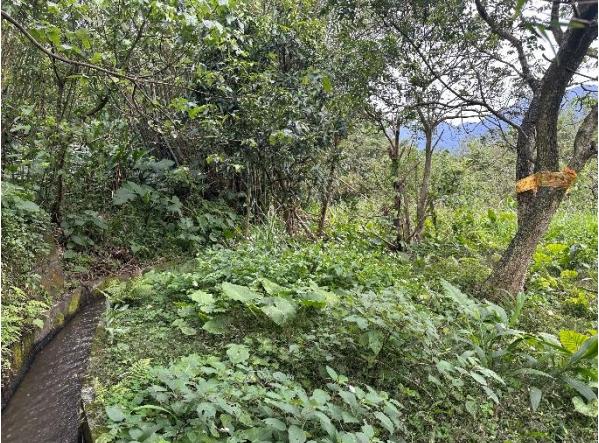
<p>日期：114 年 2 月 5 日 位置：長田岸圳里程約 0K+780</p>
<p>4. 現勘結果與建議：</p> <p>建議工程施工時應全面迴避珍貴老樹，避免根系破壞，並適度縮小開挖整地範圍，保留原生地貌與原有植生覆蓋。同時，可採用低擾動工法，減輕施工期間對土壤結構、水文環境與原生物種的衝擊，以降低對現地棲地功能之干擾與破壞，提升未來區域生態復育與永續管理之基礎條件。</p>

2.保育原則	(依據 P-5 生態保育原則，對應關注物種 / 棲地逐項填寫)	
	3.保育措施：	此山黃麻保育措施為迴避，長田岸圳 0K+780 處圳道路線距山黃麻樹約 4 公尺，更新圳道避讓出其原生長空間，並給予適當保護設施，本體以明顯色系之阻隔層防護，並關注邊坡植被現況。更新圳體施工範圍在老樹的 4 公尺外始施作，保護設施從開設施工便道起，保護至便道復舊完成止。保護措施在驗收圳體後方可移除。

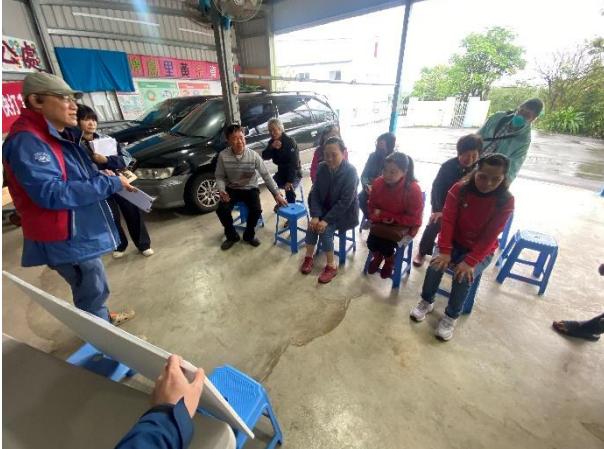
<p>說明：長田岸圳有兩處珍貴老樹，建議後續施工時，進行相關迴避措施。</p>	<p>說明：現場討論情形。</p>

<table><tr> <th>生態議題或 生態保全對象</th> <th>生態影響預測</th> <th>生態保育對策</th> </tr><tr> <td>珍貴老樹 - 樟樹</td> <td>施工開挖、整地或施工便道開設可能造成樹體根系嚴重破壞，影響樹木健康，並破壞其作為鳥類及昆蟲棲息的潛在功能。</td> <td>採用迴避策略，更新圳道應避讓出原生長空間，並於施工範圍（老樹 1 公尺外）設置明顯保護設施。</td> </tr></table>

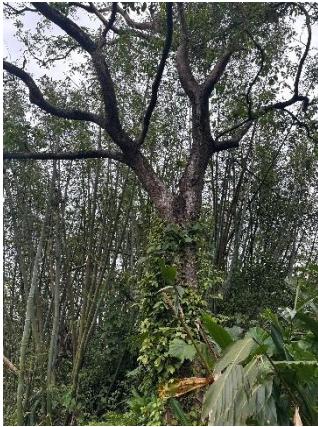
<p>長田岸圳 0K+750 珍貴老樹-樟樹</p>	1.保育策略	<input checked="" type="checkbox"/> 迴避 <input type="checkbox"/> 縮小 <input type="checkbox"/> 減輕 <input type="checkbox"/> 補償	<input checked="" type="checkbox"/> 納入工程計畫方案 <input type="checkbox"/> 未納入，原因：_____

日期	事項	辦理內容摘要
02/05	發現老木(山黃麻) $H=8M/W=6M/\text{米徑 } 25-30CM(0K+780)$	迴避保留空間
02/05	發現老木(樟樹) $H=12M/W=6M/\text{米徑 } 50-55CM(0K+750)$	迴避保留空間

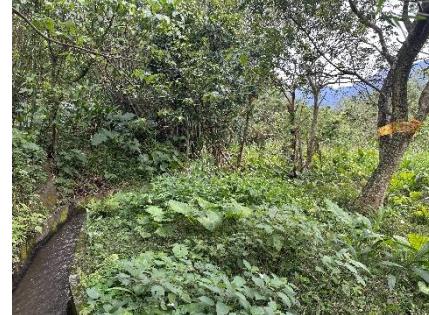
<p>長田岸圳 0K+780 珍貴老樹-山黃麻</p>	1.保育策略	<input checked="" type="checkbox"/> 迴避 <input type="checkbox"/> 縮小 <input type="checkbox"/> 減輕 <input type="checkbox"/> 補償	<input checked="" type="checkbox"/> 納入工程計畫方案 <input type="checkbox"/> 未納入，原因：_____
