農業部農田水利署工程生態檢核自評表-架構

農業部農田水利署工程生態檢核自評表

工程生態檢核基本資料表				<input type="checkbox"/> 第一級生態檢核 <input checked="" type="checkbox"/> 第二級生態檢核	填寫單位 主辦生態團隊	
工程名稱	安子內東圳等改善工程-長田岸圳 0K+710~0K+910					
治理機關	農田水利署北基管理處	工 程 類 型	<input checked="" type="checkbox"/> 灌溉圳路 <input type="checkbox"/> 農田排水 <input type="checkbox"/> 水利設施 <input type="checkbox"/> 其他	工程地點	新北市淡水區	
勘查日期	114 年 04 月 25 日				TWD97 坐標	X : 297288
工程緣由 目的	既有水圳已有破損情形，考量水圳需提供灌溉水給農民使用，故辦理相關改善工程。		擬辦工程 概估內容	既有水圳整修改善		
災害紀錄	1. 災害類別：無 2. 災情：無 3. 以往處理情形：無 4. 有無災害調查報告：無 5. 其他：_____		預期效益	保護面積 _____ 公頃，保護人口 _____ 人。 其它：_____		
生態情報 釐清及建 議	關注議題或保護對象		資訊來源			
	生態敏感區：無		內政部國土管理署、農業部林業及自然保育署。			
	關注棲地或關注物種： <u>食蛇龜(I, NCR)</u> 、 <u>唐水蛇(II, NCR)</u> 、 <u>小毛茛(NVU)</u>		生物多樣性研究所台灣生物多樣性網絡(TBN)、林保署生態調查資料庫查詢系統、eBird Taiwan、iNaturalist 等線上資料庫。 文獻部分：2019 年臺灣蛙類野外族群趨勢監測研究、 2022 年瀕危原生龜類移地野放與族群重建、中央管流域生態調查成果整合及應用(2/2)。			
預定辦理 原因	<input type="checkbox"/> 規劃報告優先治理工程 <input type="checkbox"/> 災害嚴重，急需治理工程 <input checked="" type="checkbox"/> 設施老舊極需改善之工程		<input type="checkbox"/> 以往治理工程(年度工程)維護改善 <input type="checkbox"/> 其他 _____

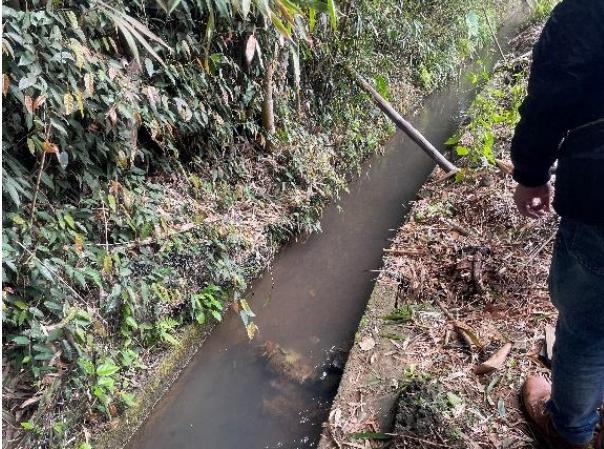
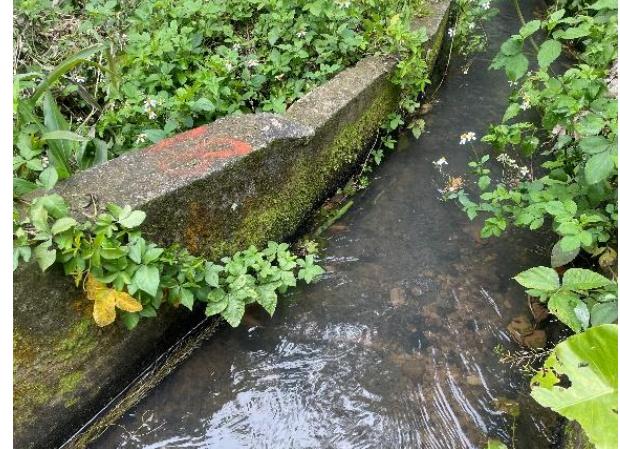
※工程預定位置棲地環境照片：

<p>時間：113.02.16 說明：長田岸圳水圳兩側多為雜草及次生林，現場未有發現關注物種。</p>	<p>時間：113.02.16 說明：長田岸圳水圳溝壁破損且長年失修，常有灌溉水流失情況，故本案辦理改善工程。</p>

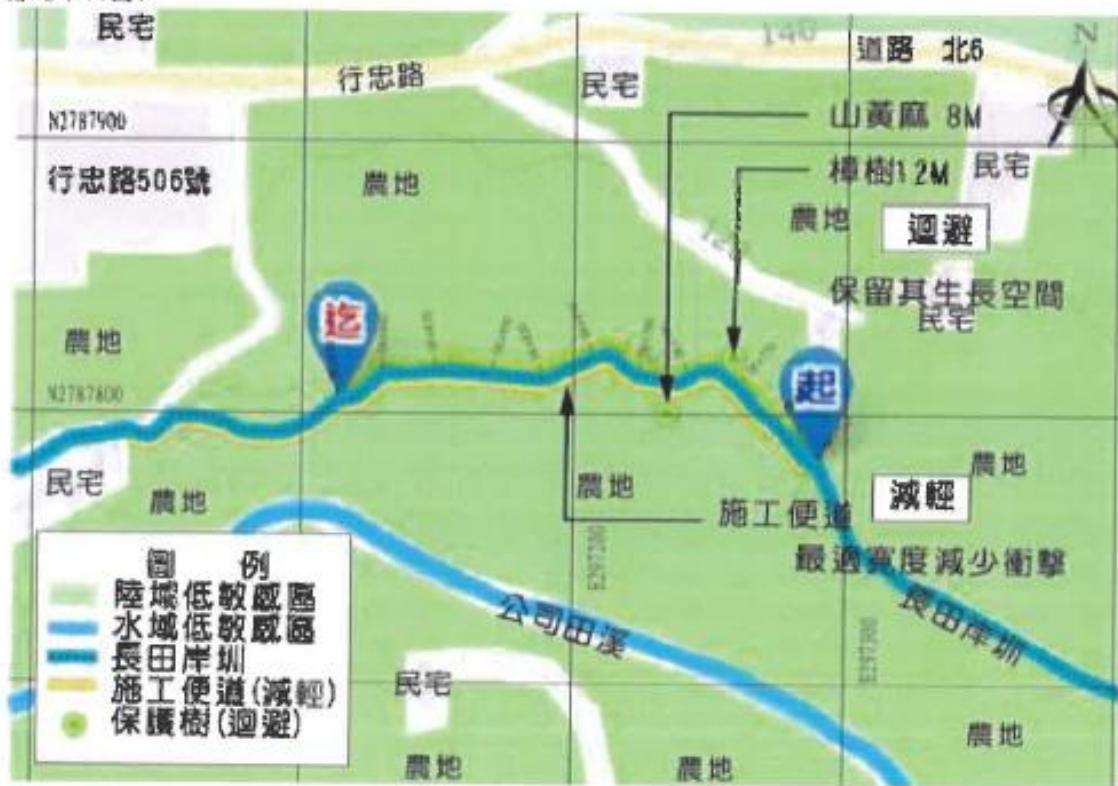
生態保育措施平面圖：

填寫單位
			設計單位
			填表日期 114 年 04 月 25 日
工程名稱		安子內東圳等改善工程-長田岸圳 0K+710~0K+910	
項次	生態保育策略	生態保育措施	參採情形
1	迴避	<p>1. 長田岸圳 0K+750 珍貴老樹-樟樹 此樟樹保育措施為迴避，長田岸圳 0K+750 處圳道路線距樟樹約 1 公尺，更新圳道避讓出其原生長空間，並給予適當保護設施，本體以明顯色系之阻隔層防護，並關注邊坡植被現況。更新圳體施工範圍在老樹的 1 公尺外始施作，保護設施從開設施工便道起，保護至便道復舊完成止。保護措施在驗收圳體後方可移除。</p> <p>2. 長田岸圳 0K+780 珍貴老樹-山黃麻 此樹保育措施為迴避，長田岸圳 0K+780 處圳道路線距山黃麻樹約 4 公尺，更新圳道避讓出其原生長空間，並給予適當保護設施，本體以明顯色系之阻隔層防護，並關注邊坡植被現況。更新圳體施工範圍在老樹的 4 公尺外始施作，保護設施從開設施工便道起，保護至便道復舊完成止。保護措施在驗收圳體後方可移除。</p>	<input checked="" type="checkbox"/> 已納入工程計畫方案 <input type="checkbox"/> 未納入，原因：_____
2	縮小	無	<input type="checkbox"/> 已納入工程計畫方案 <input type="checkbox"/> 未納入，原因：_____
3	減輕	無	<input type="checkbox"/> 已納入工程計畫方案 <input type="checkbox"/> 未納入，原因：_____
4	補償	<p>1. 本工區關注物種包含食蛇龜、唐水蛇、白腹游蛇等兩棲爬蟲類，為避免此類型生物掉落溝渠受困其中而導致傷亡，應透過工程設置生物爬坡，提供生物不慎掉落時之逃生措施。</p> <p>2. 完工後將原週邊表土鋪回原處，以利植被之復原。</p>	<input checked="" type="checkbox"/> 已納入工程計畫方案 <input type="checkbox"/> 未納入，原因：_____

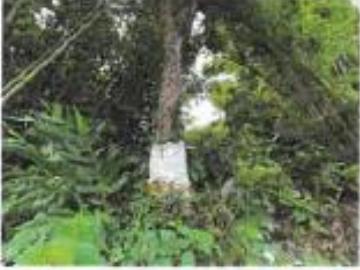
填寫單位 主辦生態團隊
工程 名稱	安子內東圳等改善工程 長田岸圳 0K+710~0K+910			施工期程		114 年 04 月 02 日~114 年 06 月 30 日 共 90 日
				抽查日期		114 年 05 月 02 日
項次	生態保 育策略	措施抽查項目	抽查結果			抽查情形說明
			合 格	不 合格	尚未 執行	
1	迴避	0K+750 珍貴老樹-樟 樹，本體以明顯色系 之阻隔層防護	<input checked="" type="checkbox"/>	<input type="checkbox"/>	<input type="checkbox"/>

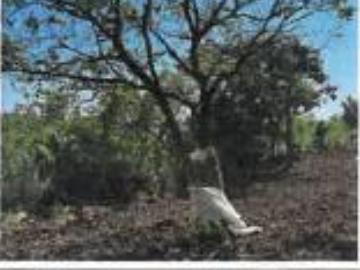
2	迴避	0K+780 珍貴老樹-山 黃麻，本體以明顯色系 之阻隔層防護	<input checked="" type="checkbox"/>	<input type="checkbox"/>	<input type="checkbox"/>

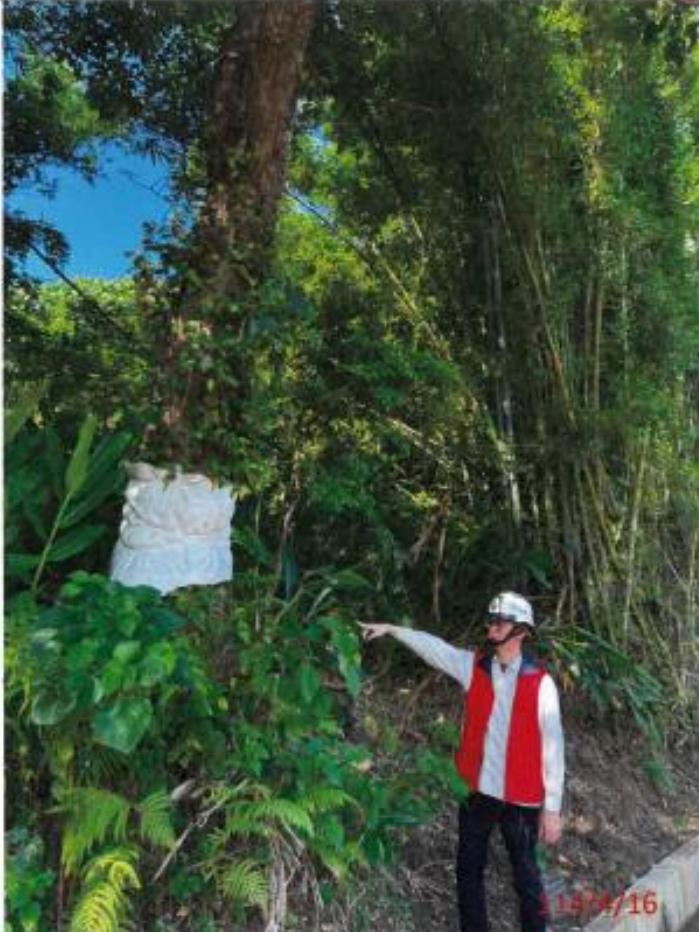
<p>工區位置： 長田岸圳 OK+710~OK+910</p> <p>照片說明： 長田岸圳 OK+750 檉樹已用白色麻布阻隔防護。</p> <p>拍攝日期： 114 年 4 月 16 日</p>
--	--

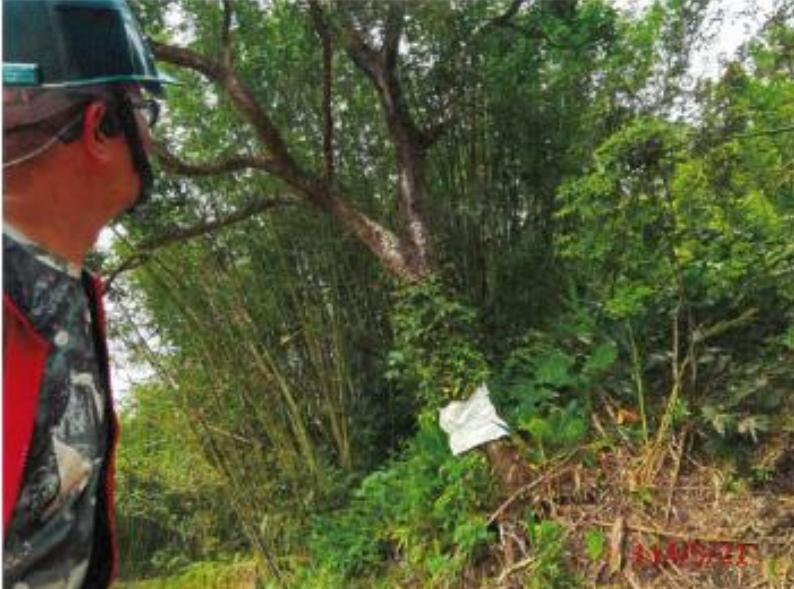
<p>工區位置： 長田岸圳 OK+710~OK+910</p> <p>照片說明： 長田岸圳 OK+750 檉樹已用白色麻布阻隔防護。</p>
	<p>拍攝日期： 114 年 5 月 21 日</p>

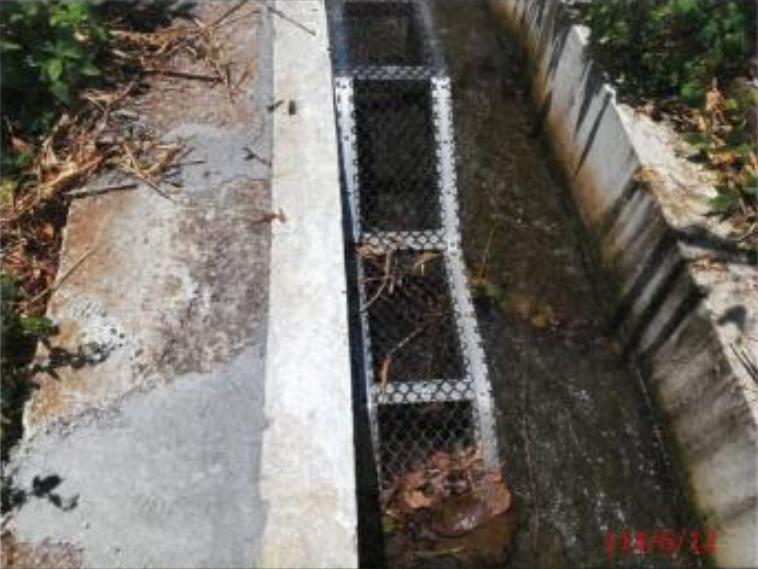
<p>工區位置： 長田岸圳 OK+710~OK+910</p> <p>照片說明： 長田岸圳 OK+860 處 生物爬坡通道已設 置完成。</p>

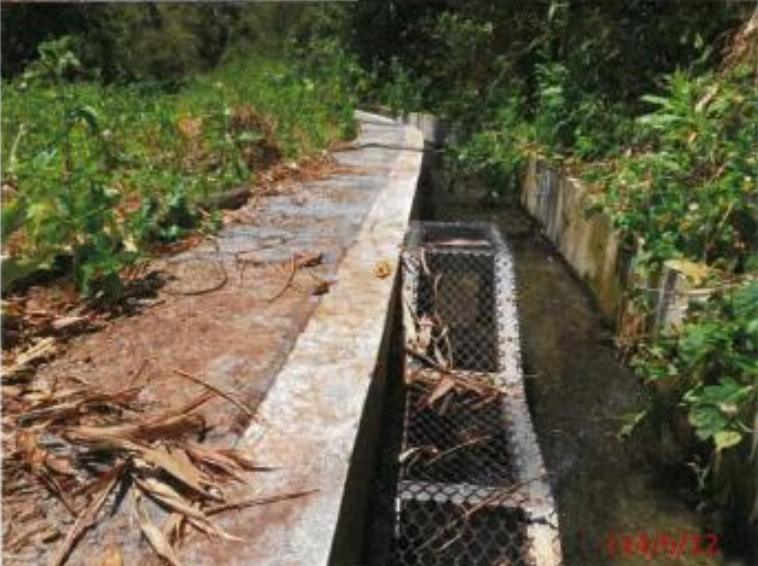
<p>拍攝日期： 114 年 6 月 12 日</p> <p>工區位置： 長田岸圳 OK+710~OK+910</p> <p>照片說明： 完工後周邊原有表 土鋪回原處，植被 以復原約 50%。</p>
	<p>拍攝日期： 114 年 6 月 12 日</p>

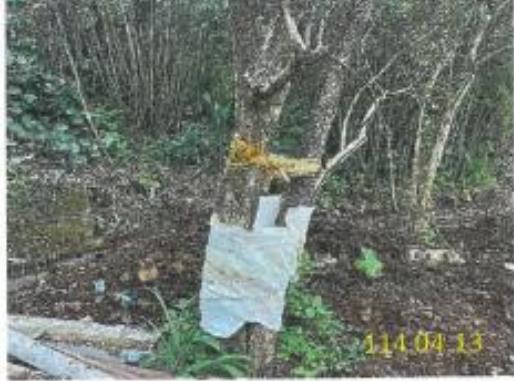
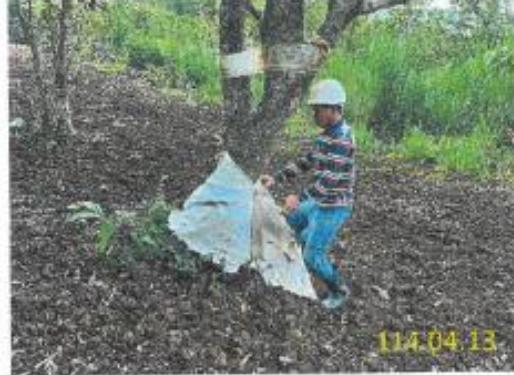
<p>114.04.13</p> <p>將需保留樹木以不織布包覆</p>

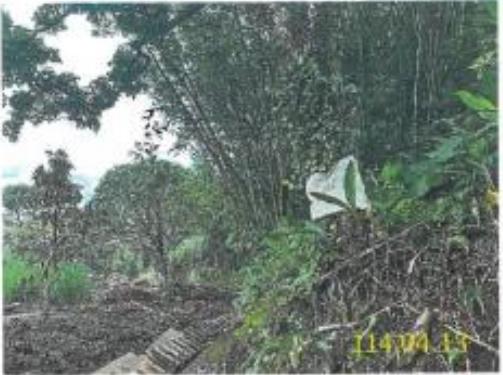
2	迴避	OK+780 珍貴老樹-山黃麻，本體以明顯色系之阻隔層防護	<input checked="" type="checkbox"/>	<input type="checkbox"/>	<input type="checkbox"/>

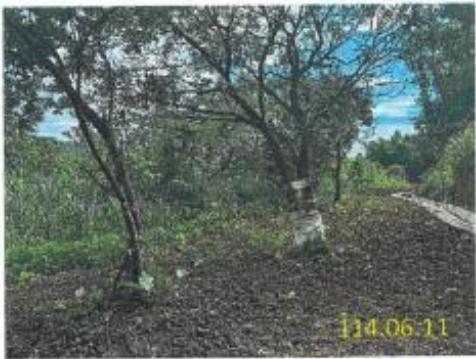
114.06.11
						將需保護之樹木用不織布包覆保護，避免施工 中碰撞
2	迴避	0K+780 珍貴老樹-山 黃麻，本體以明顯色 系之阻隔層防護	<input checked="" type="checkbox"/>	<input type="checkbox"/>	<input type="checkbox"/>

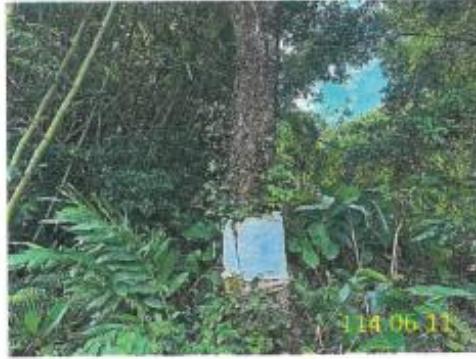
114.06.11
						將需保護之樹木用不織布包覆保護，避免施工 中碰撞
3	補償	設置 4 處生物廊道	<input checked="" type="checkbox"/>	<input type="checkbox"/>	<input type="checkbox"/>

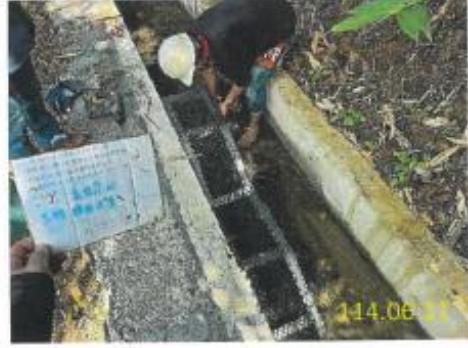
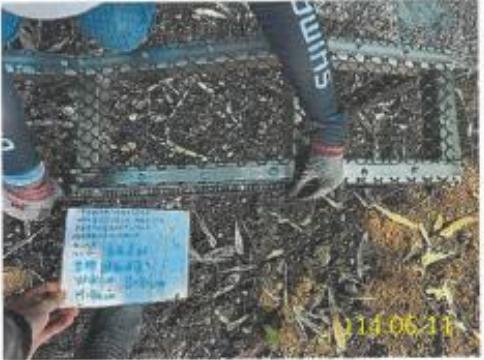
使用有防護網之生物避迷坡道
4	補償	完工後將周邊原有表土鋪回原處，以利植被之復原	<input checked="" type="checkbox"/>	<input type="checkbox"/>	<input type="checkbox"/>

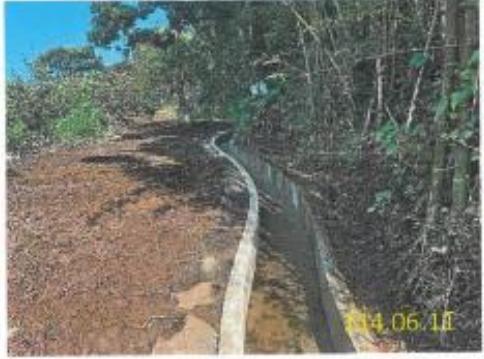
完工後將回填土復原
營造單位 單位/職稱 (簽名+日期)
