農業部農田水利署工程生態檢核自評表-架構

**農業部農田水利署工程生態檢核自評表**

| | 工程/計畫<br>名稱 | 安子內東圳等改善工程-<br>長田岸圳 0K+710~0K+910 | 主辦機關 | 農田水利署北基管理處 | |

## 維護管理階段

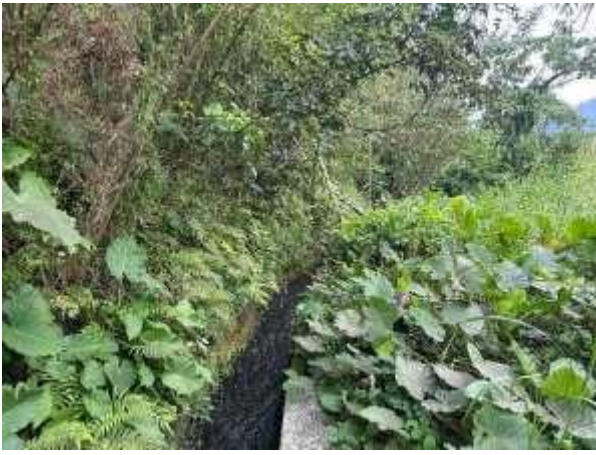
| <p>時間：114.02.05</p> <p>說明：長田岸圳水圳兩側多為雜草及次生林，現場未有發現關注物種。</p> | <p>時間：114.02.05</p> <p>說明：長田岸圳水圳溝壁破損且長年失修，常有灌溉水流失情況，故本案辦理改善工程。</p> |

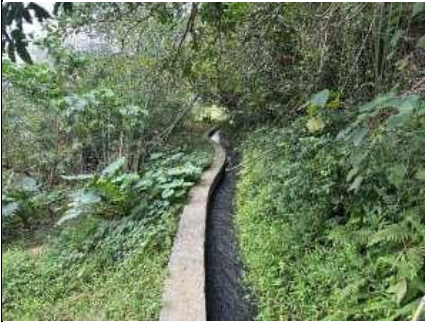
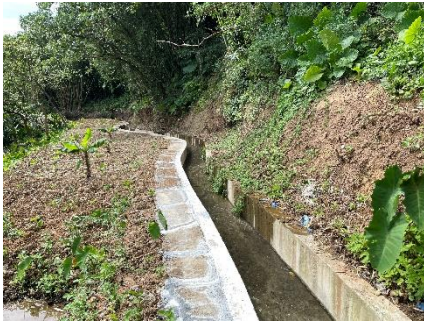
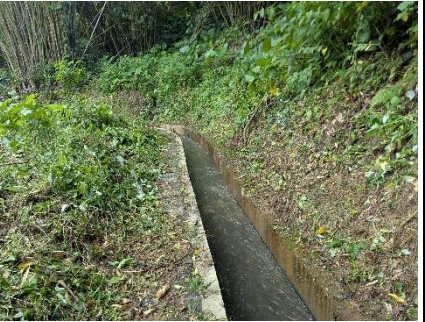
<table><tr> <td></td> <td></td> <td></td> </tr><tr> <td> <p><b>施工前</b></p> <p>日期：113.02.16</p> <p>位置：長田岸圳</p> <p>說明：圳路兩側以竹林、姑婆芋及禾本科植物所組成</p> </td> <td> <p><b>竣工</b></p> <p>日期：114.06.16</p> <p>位置：長田岸圳</p> <p>說明：圳路旁農地完成覆土，農民開始栽種</p> </td> <td> <p><b>竣工後</b></p> <p>日期：114.11.05</p> <p>位置：長田岸圳</p> <p>說明：新生植被以姑婆芋、月桃、禾本科植物等所組成。</p> </td> </tr></table>

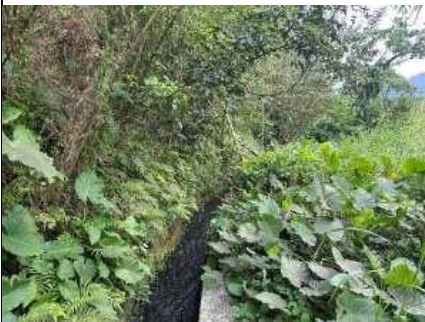
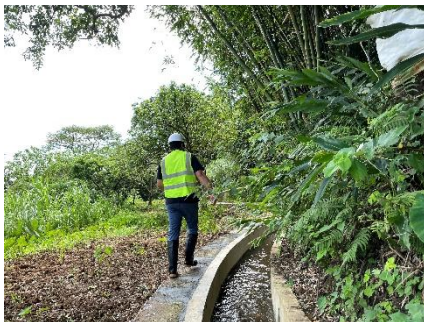
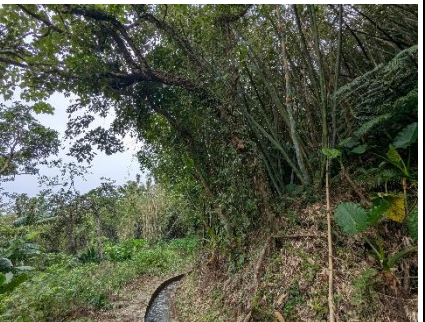
<table><tr> <td></td> <td></td> <td></td> </tr><tr> <td> <p><b>施工前</b></p> <p>日期：113.02.16</p> <p>位置：長田岸圳</p> <p>說明：圳路兩側以竹林、姑婆芋及禾本科植物所組成</p> </td> <td> <p><b>竣工</b></p> <p>日期：114.06.16</p> <p>位置：長田岸圳</p> <p>說明：竣工時，將原地表土回填</p> </td> <td> <p><b>竣工後</b></p> <p>日期：114.11.05</p> <p>位置：長田岸圳</p> <p>說明：新生植被以姑婆芋、月桃、禾本科植物等所組成。</p> </td> </tr></table>

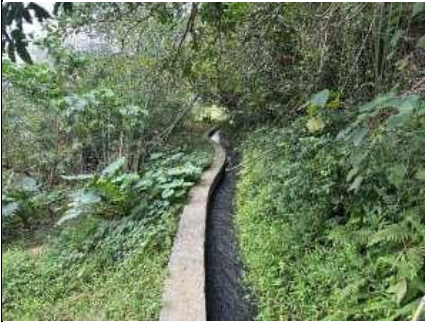
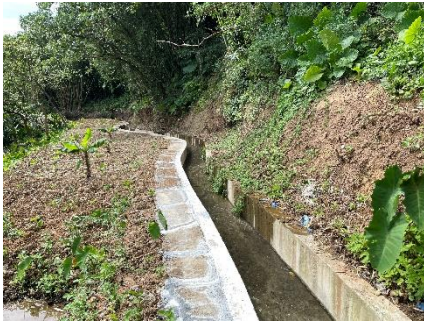
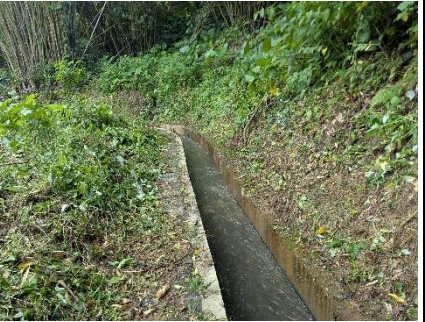
| <p><b>施工前</b></p> <p>日期：113.02.16</p> <p>位置：長田岸圳</p> <p>說明：圳路兩側以竹林、姑婆芋及禾本科植物所組成</p> | <p><b>竣工</b></p> <p>日期：114.06.16</p> <p>位置：長田岸圳</p> <p>說明：圳路旁農地完成覆土，農民開始栽種</p> | <p><b>竣工後</b></p> <p>日期：114.11.05</p> <p>位置：長田岸圳</p> <p>說明：新生植被以姑婆芋、月桃、禾本科植物等所組成。</p> |

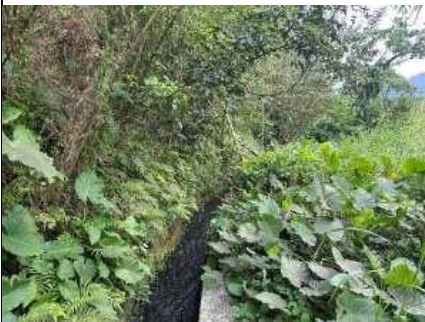
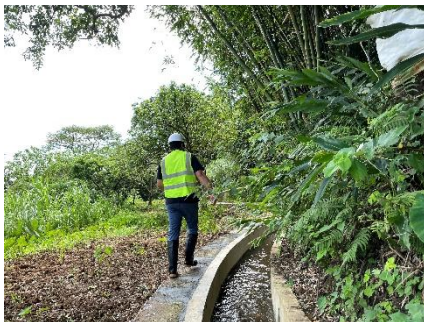
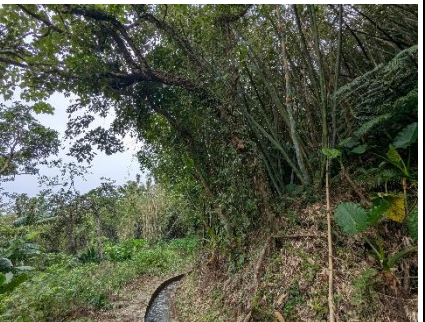
| <p><b>施工前</b></p> <p>日期：113.02.16</p> <p>位置：長田岸圳</p> <p>說明：圳路兩側以竹林、姑婆芋及禾本科植物所組成</p> | <p><b>竣工</b></p> <p>日期：114.06.16</p> <p>位置：長田岸圳</p> <p>說明：竣工時，將原地表土回填</p> | <p><b>竣工後</b></p> <p>日期：114.11.05</p> <p>位置：長田岸圳</p> <p>說明：新生植被以姑婆芋、月桃、禾本科植物等所組成。</p> |
|

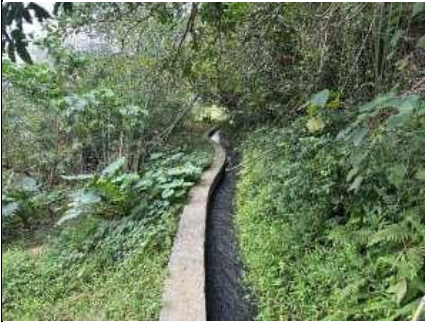
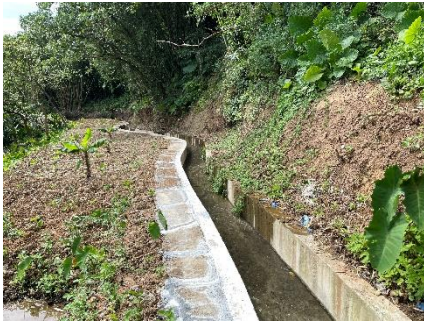
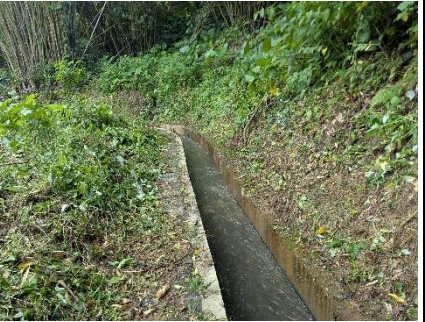
| | | | | | | | | | | | | |
| <p><b>施工前</b></p> <p>日期：113.02.16</p> <p>位置：長田岸圳</p> <p>說明：圳路兩側以竹林、姑婆芋及禾本科植物所組成</p> | <p><b>竣工</b></p> <p>日期：114.06.16</p> <p>位置：長田岸圳</p> <p>說明：圳路旁農地完成覆土，農民開始栽種</p> | <p><b>竣工後</b></p> <p>日期：114.11.05</p> <p>位置：長田岸圳</p> <p>說明：新生植被以姑婆芋、月桃、禾本科植物等所組成。</p> | | | | | | | | | | | | | |
|

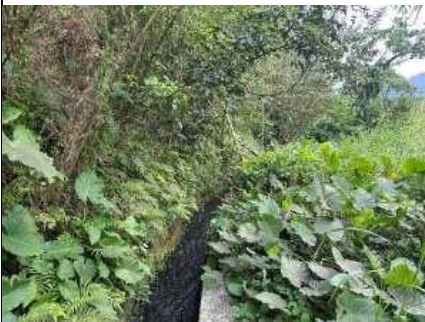
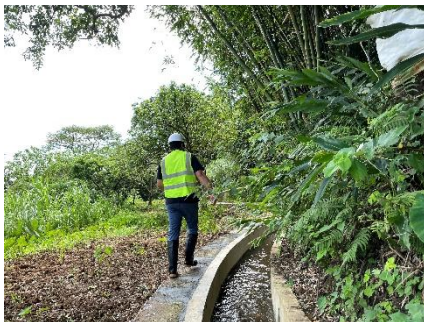
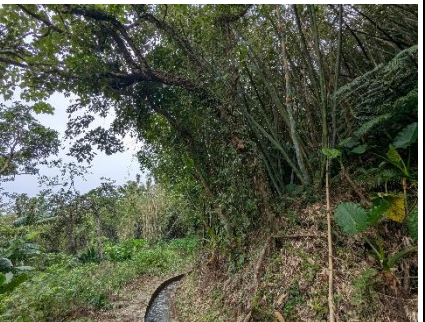
| | | | | | | | | | | | | |
| <p><b>施工前</b></p> <p>日期：113.02.16</p> <p>位置：長田岸圳</p> <p>說明：圳路兩側以竹林、姑婆芋及禾本科植物所組成</p> | <p><b>竣工</b></p> <p>日期：114.06.16</p> <p>位置：長田岸圳</p> <p>說明：竣工時，將原地表土回填</p> | <p><b>竣工後</b></p> <p>日期：114.11.05</p> <p>位置：長田岸圳</p> <p>說明：新生植被以姑婆芋、月桃、禾本科植物等所組成。</p> | | | | | | | | | | | | | |

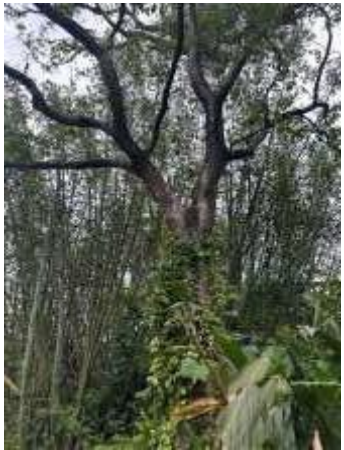
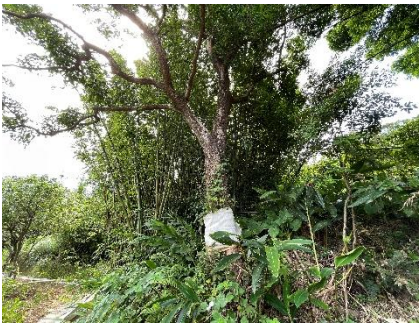
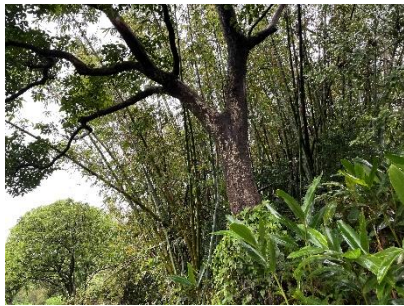
| <p align="center"><b>施工前</b></p> <p>日期：113.02.16<br/>位置：長田岸圳<br/>說明：樟樹</p> | <p align="center"><b>竣工</b></p> <p>日期：114.06.16<br/>位置：長田岸圳<br/>說明：樟樹</p> | <p align="center"><b>竣工後</b></p> <p>日期：114.11.18<br/>位置：長田岸圳<br/>說明：樟樹及週邊植被狀態良好</p> |

(1)迴避老樹的部分，施工中及竣工後的樹木生長狀況良好，周邊植被狀況生長情形佳。

- 1.[迴避] 0K+750 珍貴老樹-樟樹，本體以明顯色系之阻隔層防護。
- 2.[迴避] 0K+780 珍貴老樹-山黃麻，本體以明顯色系之阻隔層防護。
- 3.[補償] 設置 4 處生物爬坡。
- 4.[補償] 完工後將周邊原有表土鋪回原處，以利植被之復原。

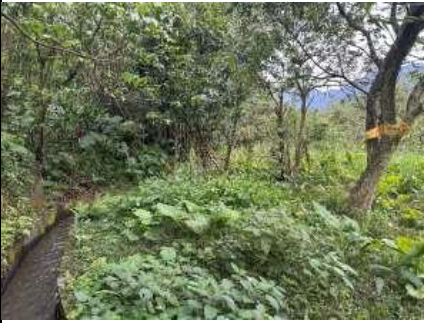
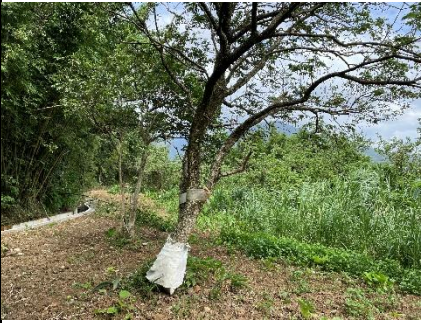
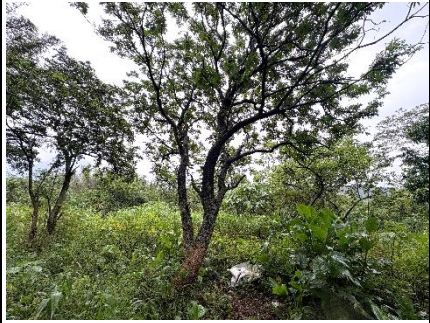
| <p align="center"><b>施工前</b></p> <p>日期：113.02.16<br/>位置：長田岸圳<br/>說明：山黃麻</p> | <p align="center"><b>竣工</b></p> <p>日期：114.06.16<br/>位置：長田岸圳<br/>說明：山黃麻</p> | <p align="center"><b>竣工後</b></p> <p>日期：114.11.05<br/>位置：長田岸圳<br/>說明：山黃麻週邊植被復原中</p> |

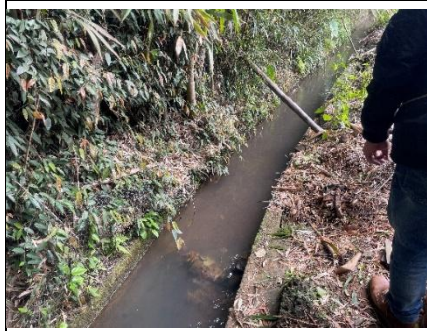
施工前

日期：113.02.16  
位置：長田岸圳  
說明：原圳路為 U 型溝

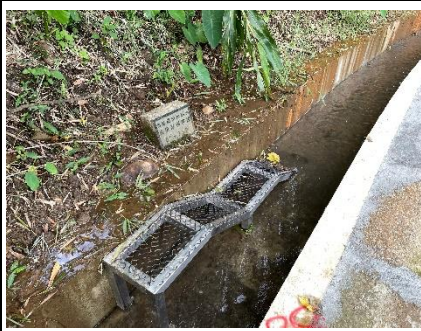
竣工

日期：114.06.16  
位置：長田岸圳  
說明：改善工程新設生物爬坡

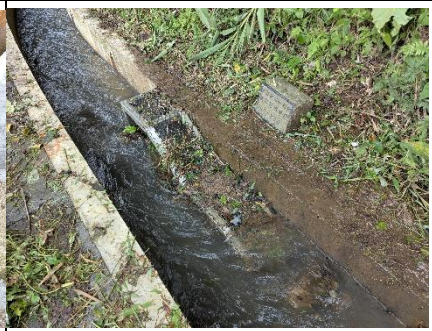
竣工後

日期：114.11.05  
位置：長田岸圳  
說明：生物爬坡雖有落葉覆蓋但不影響原功能

(2)生物爬坡採用分段式，坡度與寬度皆能提供兩棲爬蟲類生物使用，現場勘查發現爬坡周邊有落葉堆積，但不影響其功能。

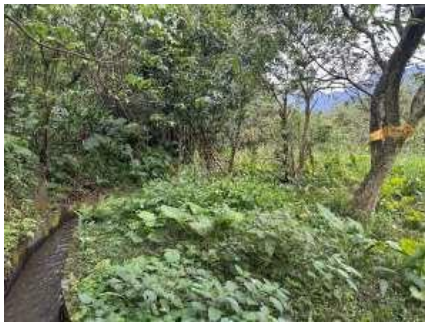
施工前

日期：113.02.16  
位置：長田岸圳  
說明：施工前植被狀況

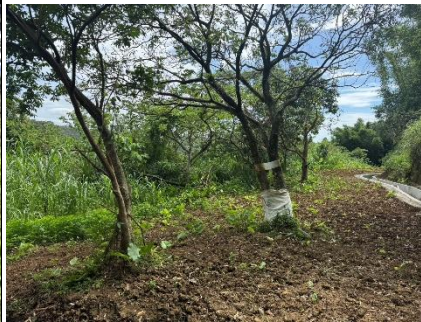
竣工

日期：114.06.16  
位置：長田岸圳  
說明：將原有周邊表土回填

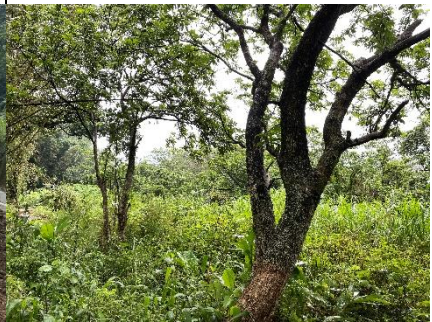
竣工後

日期：114.11.05  
位置：長田岸圳  
說明：植被生長良好，種類組成與施工前無明顯差異

(3)周邊原有表土鋪回原處，現場觀察復原後的植被，其植物種類組成與施工前無明顯差異，如：姑婆芋、月桃、竹子等。
