農業部農田水利署工程生態檢核自評表-架構

| | 工程/計畫<br>名稱 | 大龜崙圳分流計畫工程 | 主辦機關 | 農業部農田水利署北基管理處 | | |
| | 工程目的 | 修繕破損圳路、擴大大龜崙圳下游通水斷面 | | | | |
| | 工程概要 | 1.大龜崙本圳、大龜崙圳一小給及二小給，因年久破損需要修繕。<br>2.擴大大龜崙圳下游通水斷面。 | | | | |

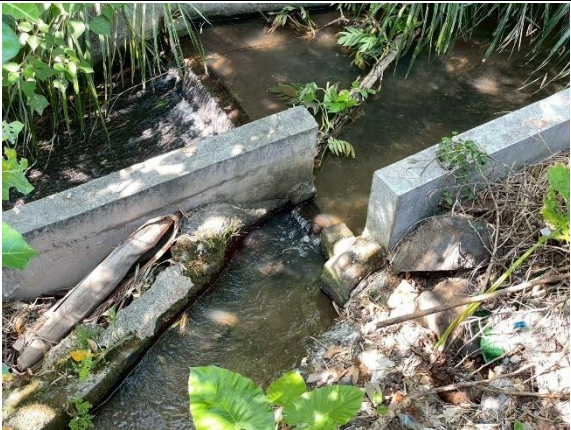
| <p>勘查意見</p> | <p>備註：</p> <p>大龜崙圳一小給：工區長度約 29 公尺，本次工程是將原 U 型渠道進行更新改善，因前段亦為 U 型渠道，建議在工程設計中加入生物爬坡，提供生物逃脫使用。</p> <p>大龜崙圳二小給：工區長度約 48 公尺，本次工程是將原 U 型渠道進行更新改善，建議在工程設計中加入生物爬坡，防止生物不慎掉落無法逃脫。。</p> <p>大龜崙圳：本次工程是將原 U 型渠道進行更新改善，由於渠道周邊多為次生林，環境為關注物種之合適棲地，建議在工程設計中加入生物爬坡。</p> | | |

| <p>時間：2025.09.30<br/>說明：大龜崙圳一小給工程起點</p> | <p>時間：2025.09.30<br/>說明：大龜崙圳一小給工程訖點</p> |

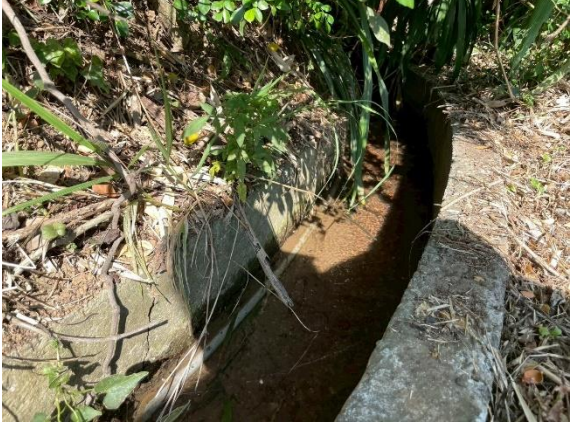
| <p>時間：2025.09.30<br/>說明：大龜崙圳二小給工程起點</p> | <p>時間：2025.09.30<br/>說明：大龜崙圳二小給工程訖點</p> |

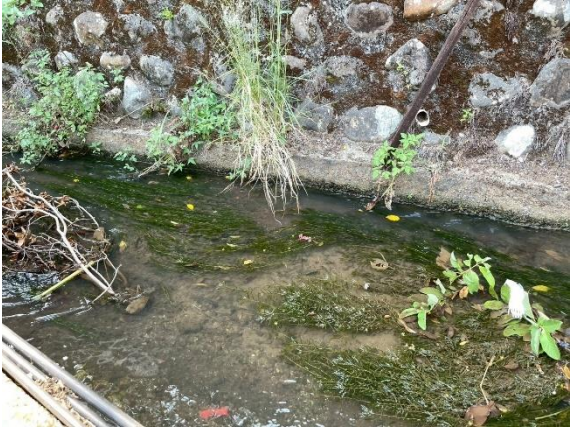
| 工程生態檢核基本資料表 | | | | <input checked="" type="checkbox"/> 第一級生態檢核<br><input type="checkbox"/> 第二級生態檢核 | 填寫單位<br>主辦生態團隊 | |
|---|---|---|---|---|---|---|
| <b>棲地現況說明：</b> 圳路兩側多為次生林、竹林以及人為栽種景觀植物；部分工區較為隱蔽，現勘後判斷確實為關注物種柴棺龜之合適棲地。圳路底部因長年砂石沖刷堆積，形成適合水生生物生長之環境，現勘亦發現圳路內有臺灣原生水生植物—馬藻，此植物通常生長於水質清澈的河川、渠道或埤塘中。 | | | | | | |

| <p>時間：2025.09.30<br/>說明：大龜崙圳路內發現馬藻</p> | <p>時間：2025.09.30<br/>說明：大龜崙圳路緊鄰邊坡及民宅</p> |

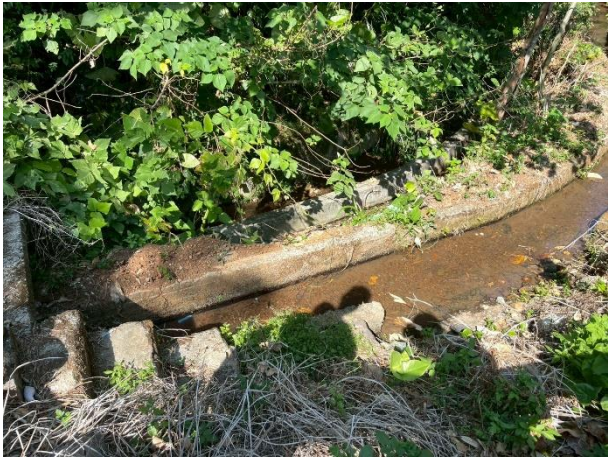
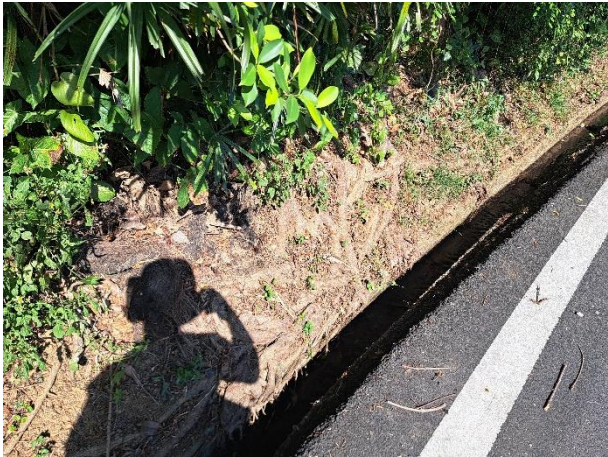
| P-3 現勘紀錄表 | | | 填寫單位 |
|---|---|---|---|
| <p>1. 生態現況描述：</p> <p>(記錄工程影響範圍內水陸域生態或棲地環境現況)</p> <p>大龜崙圳一小給：</p> <p>圳溝渠底有泥沙淤積，水質清澈，溝渠雖臨路但有小邊坡做為緩衝，現勘判斷邊坡可能與周邊次生林有相連通。</p> <p>大龜崙圳二小給：</p> <p>圳溝一側緊鄰道路，另一側為次生林邊坡，周邊亦有許多人為栽種之景觀植物如：黃金葛。渠道內的水質清澈，但渠壁破損及淘刷嚴重，因此需要改善。</p> | | <p>大龜崙圳一小給</p> <p>大龜崙圳二小給</p> | |

| <p>2. 分析工程對生態環境之影響(潛在生態議題)：</p> <p>(1) U 型溝雖可降低毀損之情形，但邊壁坡度過陡和光滑的表面，會使誤入圳路的動物無法順利脫困或是通行，影響爬蟲類、兩棲類，甚至是中小型哺乳類，都可能會受困於灌溉系統。</p> <p>(2) 施工時造成的棲地環境改變，邊坡植被覆蓋減少、演替被阻礙，皆可能衝擊到高度利用周邊的生物。</p> <p>(3) 施工中的水流量改變會讓流速條件不同，進而影響水中動植物；另外渠底封閉會扼殺底棲水生動物的棲息地。</p> | |

| <p>3. 現勘結果與建議：</p> <p>(1) 本案工程部份工區周邊植被豐富，是兩棲爬蟲會使用之環境，建議應保留周邊草本植被或大型喬灌木，並以警示帶明確標示欲保全之對象，避免過度干擾原工區以外之環境。</p> <p>(2) 因周遭關注物種（柴棺龜）有掉落溝渠之風險，建議施工期間維持通水，並且注意是否有生物掉落受困之情形，評估在不影響通水功能下，設置生物逃生爬坡，提供生物不慎掉落後的逃生機會。</p> | |

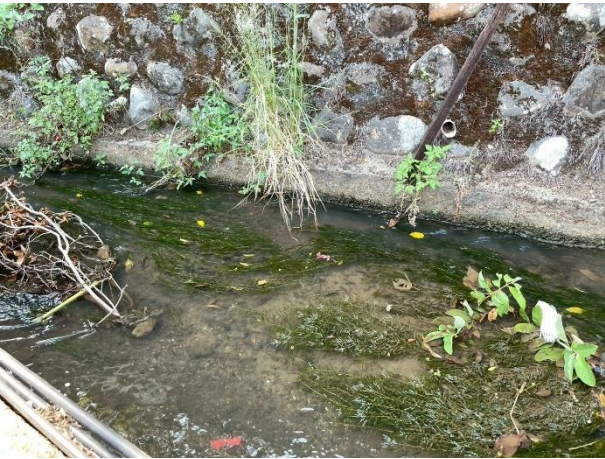
| <p>大龜崙圳：</p> <p>大龜崙圳部分區域緊鄰民宅，因此水質較混濁，渠底有泥沙淤積，部分區段有水生植物水蘊草(外來種)及馬藻(原生種)，但現勘未發現資料庫所盤點之新竹腹水草，周邊植被以次生林為主，部分區域較為隱蔽。</p> | <p>大龜崙圳</p> |
