農業部農田水利署工程生態檢核自評表-架構

**農業部農田水利署工程生態檢核自評表**

| | 工程/計畫<br>名稱 | 八股一圳等改善工程 | 主辦機關 | 農田水利署北基管理處 | |
| | 工程目的 | 既有圳路因年久破損影響輸水需進行更新改善 | | | |

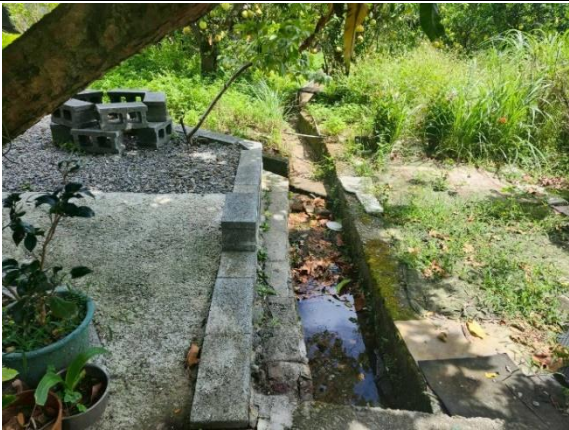
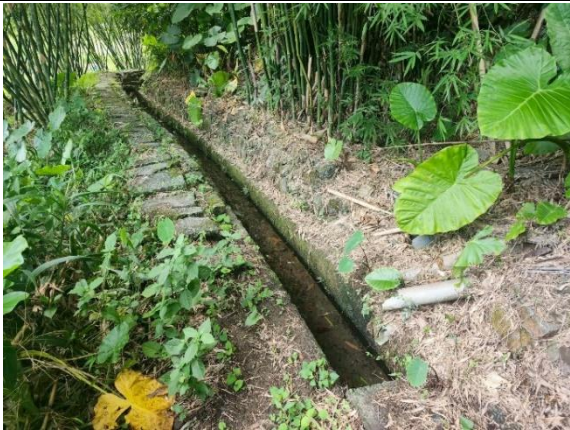
| <p>時間：2025.09.18<br/>說明：八股一圳 1K+261~1K+277 工區環境鄰近民宅</p> | <p>時間：2025.09.18<br/>說明：八股一圳 1K+261~1K+277 工區環境</p> |

本工區修繕長度為 16 公尺，鄰近民宅且水域環境稍差，相關生態環境議題較低，建議後續可免辦。

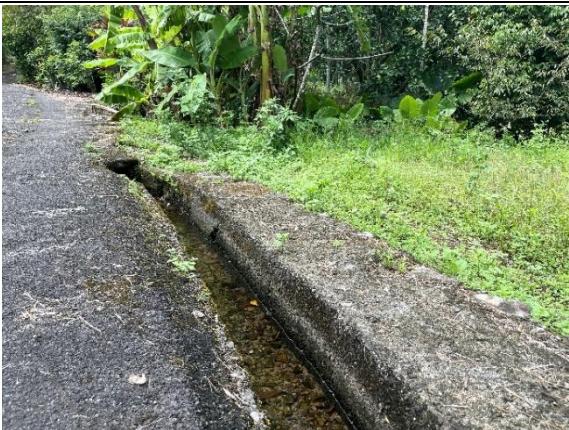
| <p>時間：2025.09.18<br/>說明：八股一圳 0K+947~1K+004 圳路水質清澈，可見魚類及其他水生生物棲息</p> | <p>時間：2025.09.18<br/>說明：八股一圳 0K+947~1K+004 工區環境</p> |

本工區修繕長度為 57 公尺，現勘時發現水域環境佳，且有水質重要指標物種，因此建議應針對施工時的水域環境擬定相關保育措施。

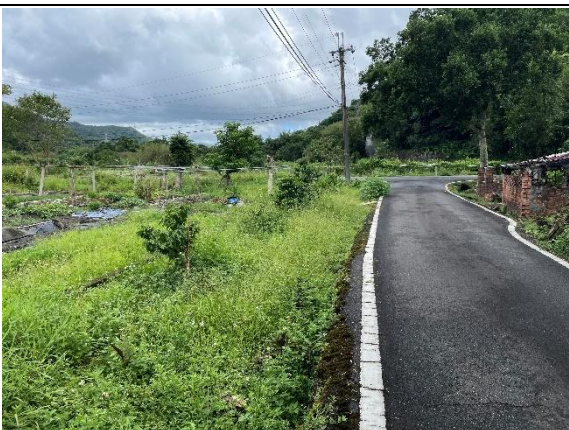
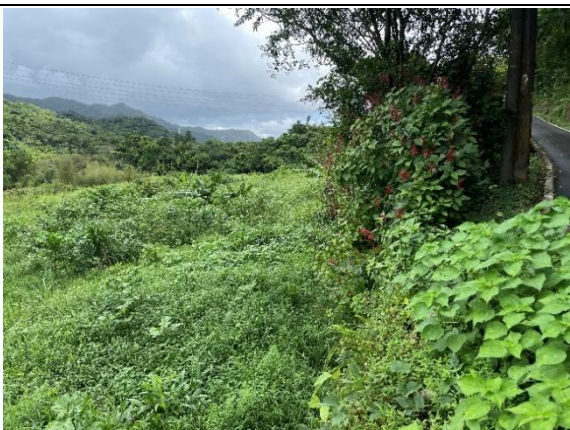
| <p>時間：2025.09.18<br/>說明：長源二圳 0K+340~0K+556 緊鄰農田</p> | <p>時間：2025.09.18<br/>說明：長源二圳 0K+340~0K+556 工區環境位於淺山，且人為干擾較低</p> |

由於施工圳路較長，影響範圍較廣，且現勘後確認周邊環境符合兩棲爬蟲類（如：臺北樹蛙、唐水蛇等）之潛在棲地，後續研擬相關生態保育措施。

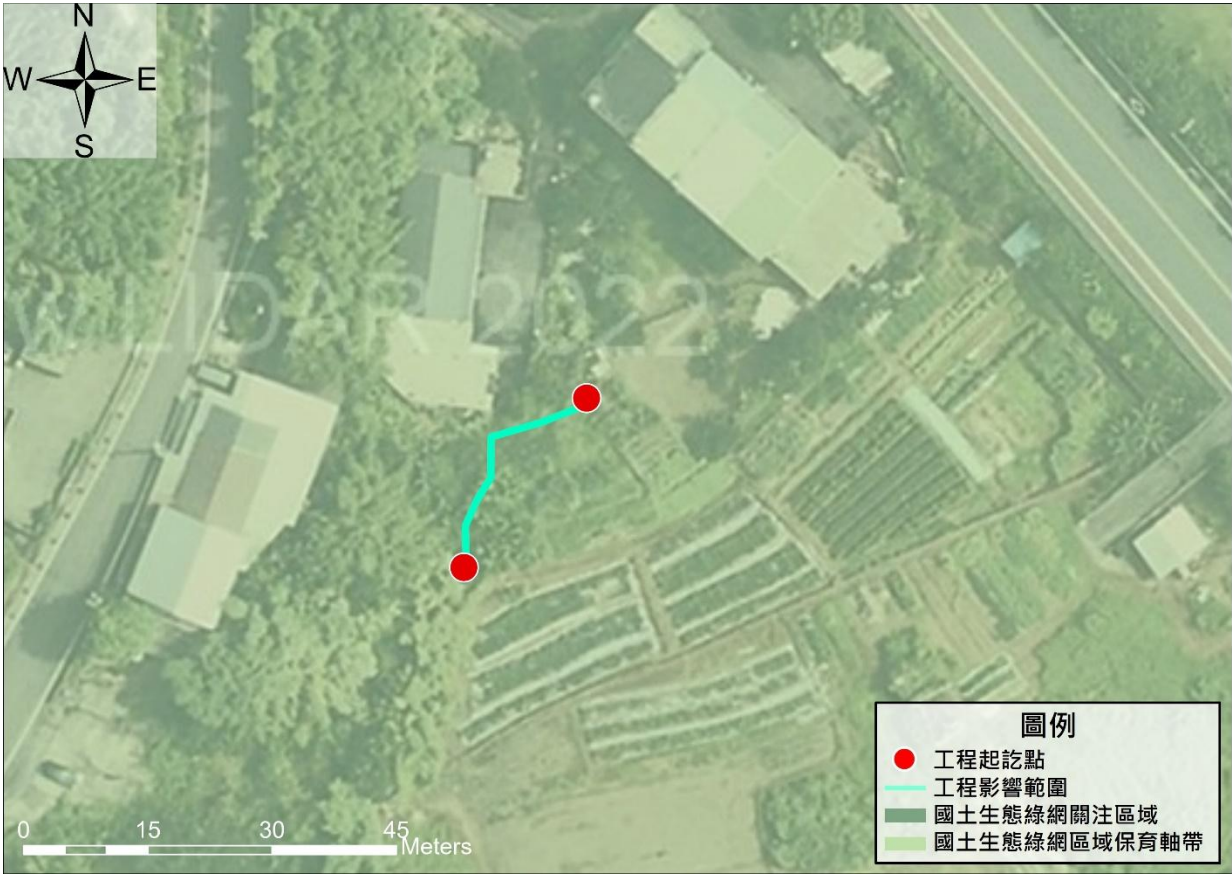
八股一圳 1K+261~1K+277

☒ 是，生態敏感區套疊結果說明：位於國土生態綠網關注區域及區域保育軸帶，鄰近國土生態綠網關注河川

經本團隊透過 ArcGIS 系統以本案工程位置套疊「生態敏感區」相關圖層結果，本案位於國土生態綠網關注區域-北三區範圍及國土生態綠網區域保育軸帶-東北角溪流保育軸帶，鄰近國土生態綠網關注獨流溪-雙溪，但非農田水利署生態檢核給定之「生態敏感區」圖層中。目前已掌握本工區易受工程影響的潛在關注物種，其中包括臺北樹蛙(III,NVU)、穿山甲(II,NVU)、彩鷸(II,NLC)、唐水蛇(II,NCR)。

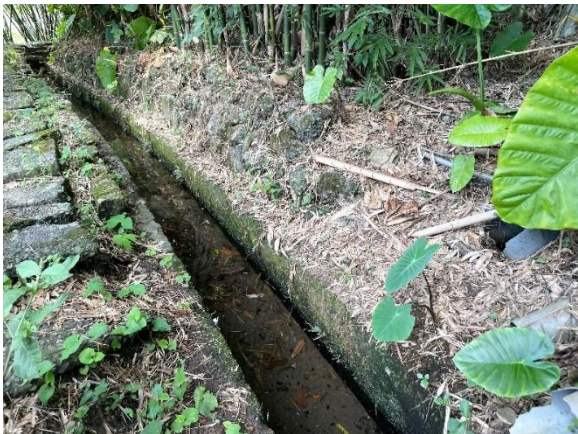
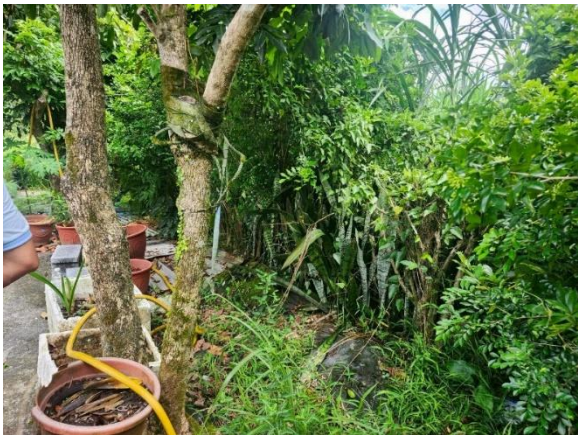
| P-3 現勘紀錄表 | | | 填寫單位 |
|---|---|---|---|
| 1. 生態現況描述：<br>(記錄工程影響範圍內水陸域生態或棲地環境現況)<br>八股一圳 1K+261~1K+277<br>周邊環境多為竹林或人工栽种植株，且圳路鄰近民宅，本工程施工長度僅 16 公尺，初步判斷環境及生態議題應不高。此區圳路的水域環境稍差，圳路內可見人為製造之垃圾或食物殘渣等。 | | 八股一圳 1K+261~1K+277<br><br> | |

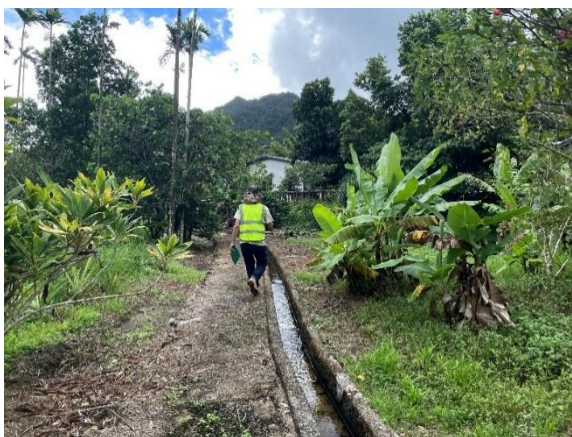
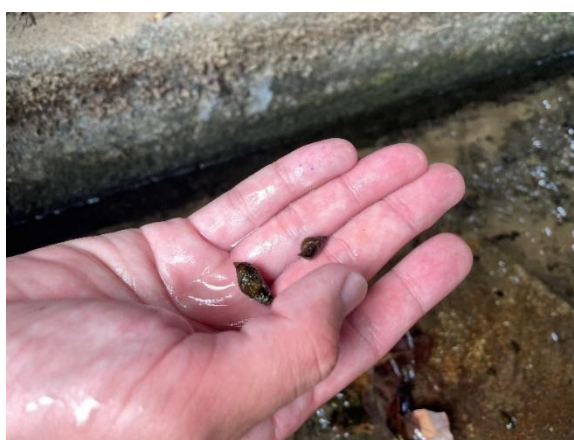
八股一圳 0K+947~1K+004

周邊以農地為主，有栽種香蕉樹、檳榔樹等，且鄰近民宅，但圳路的水域環境佳，現勘時可見台灣石鱸、台灣白甲魚及川蜷等水域生物，由於川蜷對水質要求較高，可視為水域生態環境的重要指標物種。

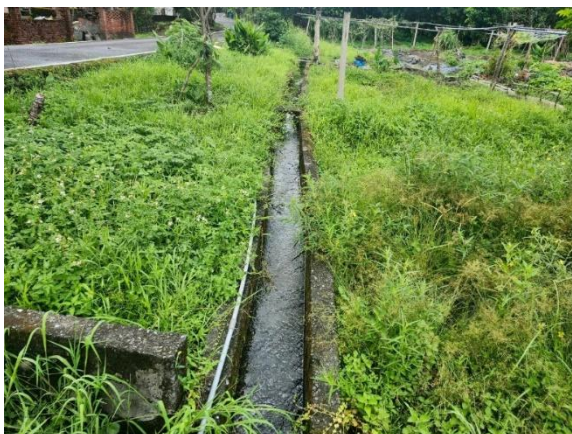
長源二圳 0K+340~0K+556

工區周邊環境人為干擾較低，現勘時可見許多鱗翅目與蜻蜓目昆蟲棲息，本工區位於國土生態綠網關注區域及區域保育軸帶範圍，棲地屬於淺山環境，現勘後初判可能為兩棲爬蟲類之潛在棲地。
