**農業部農田水利署工程生態檢核自評表**

| | 工程/計畫名稱 | 八連圳等改善工程 | 主辦機關 | 農業部農田水利署北基管理處 |
| | 基地位置 | 地點：新北市，三芝區<br>1.八連圳 1K+635~2K+076<br>TWD97 坐標 X： <u>302348</u> Y： <u>2790855</u><br>2.八連圳 1k+612 左側小給 0k+000~0k+217<br>TWD97 坐標 X： <u>302356</u> Y： <u>2790839</u><br>3.橫山上圳 0K+450~0K+630<br>TWD97 坐標 X： <u>305026</u> Y： <u>2793489</u><br>4.橫山上圳 1K+492~1K+656<br>TWD97 坐標 X： <u>304639</u> Y： <u>2794295</u><br>5.埔尾五圳(0K+010~0K+110)<br>TWD97 坐標 X： <u>301089</u> Y： <u>2792313</u> | 工程預算/經費<br>(千元) | 14,626.6 千元 |

| P-3 現勘紀錄表 | | | 主辦機關 |

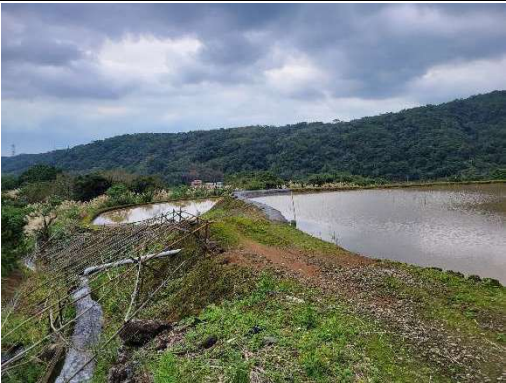
| <p>時間：113.02.20<br/>說明：八連圳 1K+635~2K+076 水圳兩側多為農田及雜林，現場有發現未關注物種。</p> | <p>時間：113.02.20<br/>說明：八連圳 1K+635~2K+076 水圳破損且長年失修，常有灌溉水流失情況，故本案辦理改善工程。</p> |

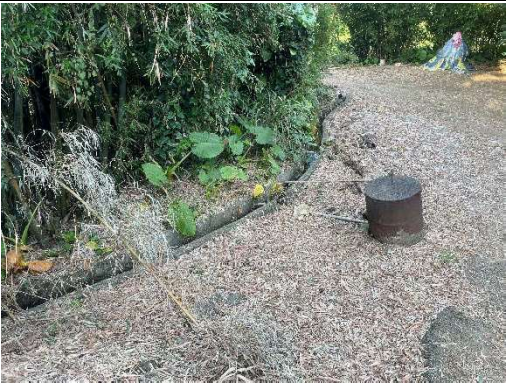
| <p>時間：113.02.20<br/>說明：八連圳 1k+612 左側小給 0k+000~0k+217 水圳兩側為道路及竹林，現場未發現有關注物種。</p> | <p>時間：113.02.20<br/>說明：八連圳 1k+612 左側小給 0k+000~0k+217 水圳破損且長年失修，常有灌溉水流失情況，故本案辦理改善工程。</p> |

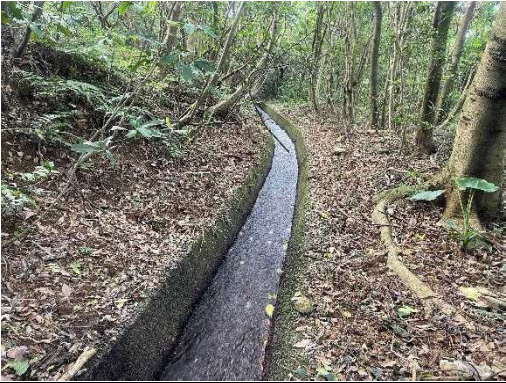
| <p>時間：113.02.20<br/>說明：橫山上圳 0k+450~0k+630 水圳兩側多為姑婆芋、蕨類及陽性樹種，現場未發現有關注物種。</p> | <p>時間：113.02.20<br/>說明：橫山上圳 0k+450~0k+630 水圳破損且長年失修，常有灌溉水流失情況，故本案辦理改善工程。</p> |

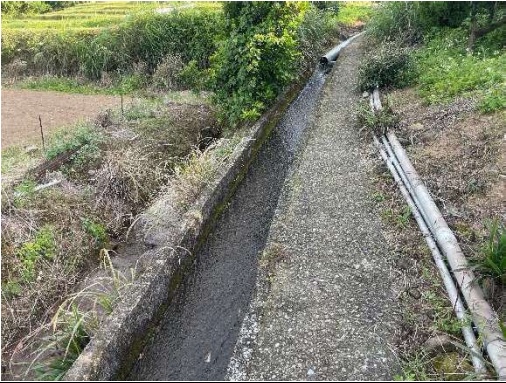
| <p>時間：113.02.20</p> <p>說明：橫山上圳 1k+492~1k+656 水圳兩側多為筴白筍田及甜根子草，現場未發現有關注物種。</p> | <p>時間：113.02.20</p> <p>說明：橫山上圳 1k+492~1k+656 水圳破損且長年失修，常有灌溉水流失情況，故本案辦理改善工程。</p> |

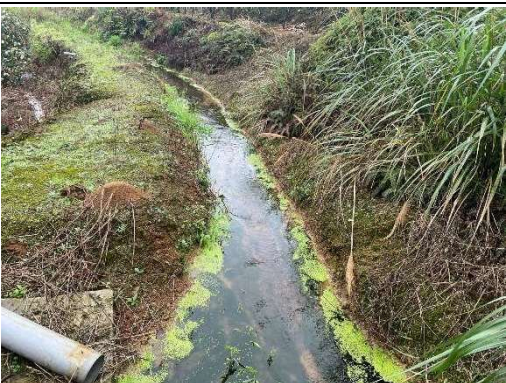
| <p>時間：113.02.20</p> <p>說明：埔尾五圳 0k+010~0k+110 水圳兩側水圳兩側為道路及私人農地，現場未發現有關注物種。</p> | <p>時間：113.02.20</p> <p>說明：埔尾五圳 0k+010~0k+110 水圳溝壁錯位及破損，常有灌溉水流失情況，故本案辦理改善工程。</p> |

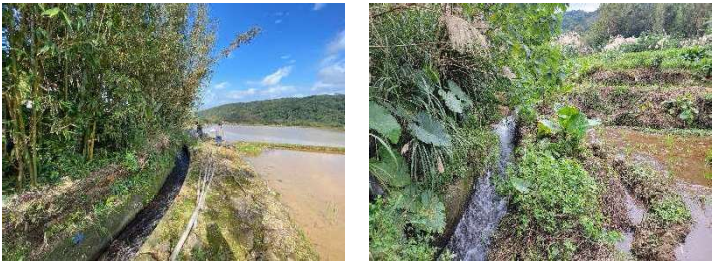
| P-3 現勘紀錄表 | | | 主辦機關 |
|---|---|---|---|
| 1. 生態現況描述：<br>八連圳 1K+635~2K+076 處，水圳兩側皆為私人水田、茭白筍田等農作物，水圳內觀測並未有魚類、蛙類等生物。未有發現關注物種之於現場生長及足跡。 | | <br>八連圳 1K+635~2K+076 現況照片 | |

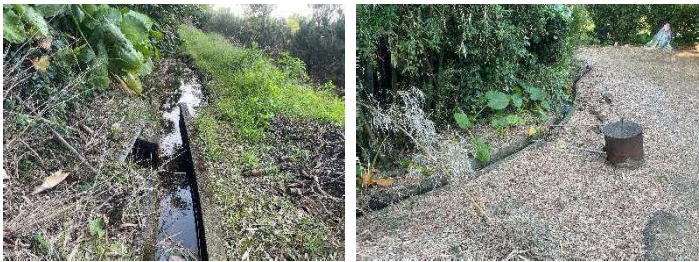
| P-3 現勘紀錄表 | | | 主辦機關 |
|---|---|---|---|
| 2. 生態現況描述：<br>八連圳 1K+635 左側小給 0K+000~0K+217 處，水圳兩側植生生長狀態良好，植栽多屬姑婆芋、竹林或陽性樹種等，水圳內觀測並未有魚類、蛙類等生物。未有發現關注物種之於現場生長及足跡。 | | <br>八連圳 1K+635 左側小給 0K+000~0K+217 現況照片 | |

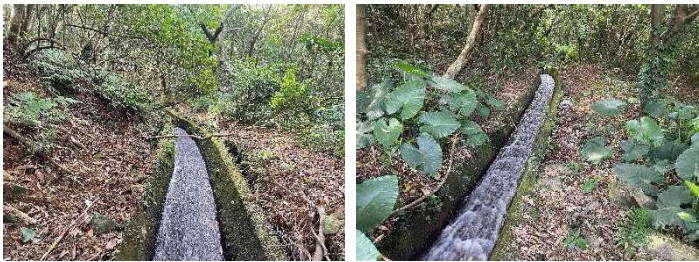
| P-3 現勘紀錄表 | | | 主辦機關 |
|---|---|---|---|
| 3. 生態現況描述：<br>橫山上圳 0K+450~0K+630 處，水圳兩側植生生長狀態良好，植栽多屬喬木類多為白匏子、血桐等陽性樹種，水圳陡峭且並未觀測有魚類、蛙類等生物。未有發現關注物種之於現場棲息及相關足跡。 | | <br>橫山上圳 0K+450~0K+630 現況照片 | |

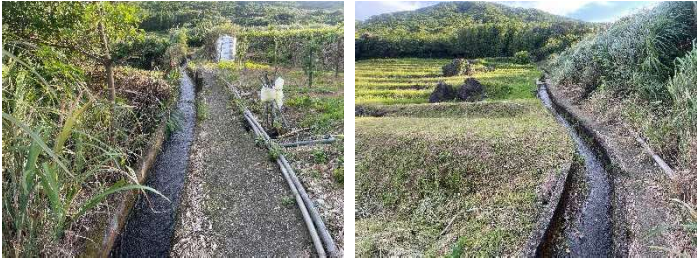
| <p>4. 生態現況描述：</p> <p>橫山上圳 1K+492~1K+656 處，水圳旁為民眾筃白筍田，另有茂密之甜根子草，水圳內觀測並未有魚類、蛙類等生物。未有發現關注物種之於現場生長及足跡。</p> | <p>橫山上圳 1K+492~1K+656 現況照片</p> |

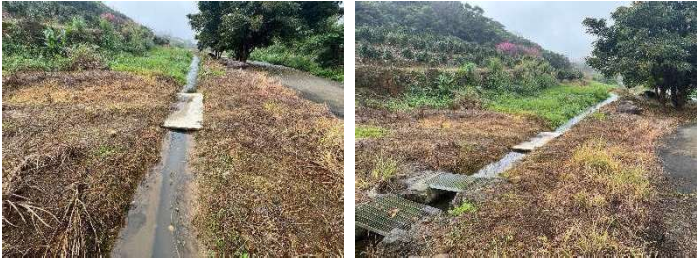
| <p>5. 生態現況描述：</p> <p>埔尾五圳 0K+010~0K+110 處，水圳兩側為道路及櫻花等植栽，水圳內觀測並未有魚類、蛙類等生物。未有發現關注物種之於現場生長及足跡。</p> | <p>埔尾五圳 0K+010~0K+110 現況照片</p> |
