農業部農田水利署工程生態檢核自評表-架構

**農業部農田水利署工程生態檢核自評表**

| | 工程/計畫名稱 | 社寮圳等改善工程 | 主辦機關 | 農田水利署北基管理處 |

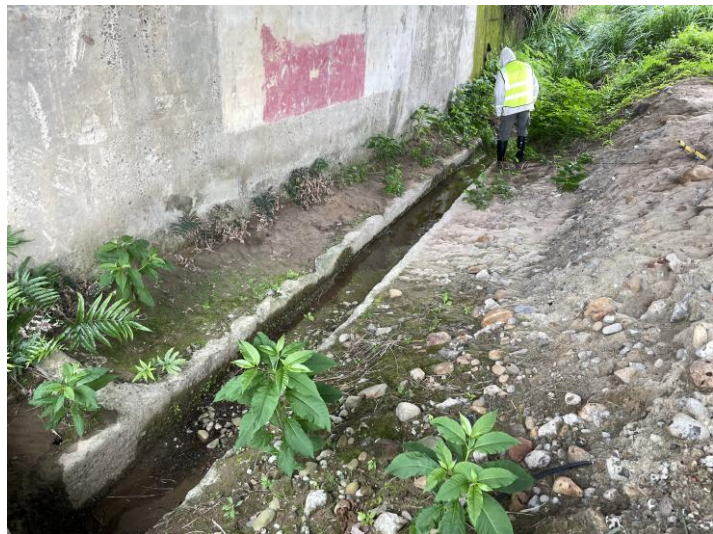
時間：114 年 5 月 7 日  
說明：社寮圳 0K+140-0K+400

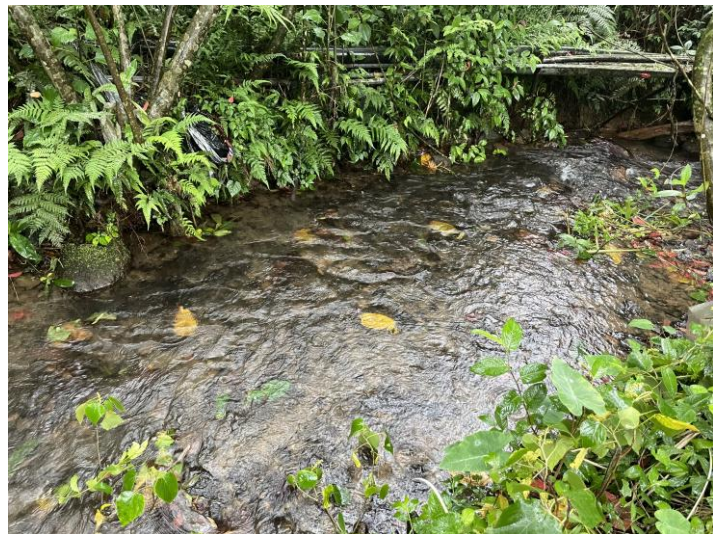
時間：114 年 5 月 7 日  
說明：大坪圳 0K+830-0K+890

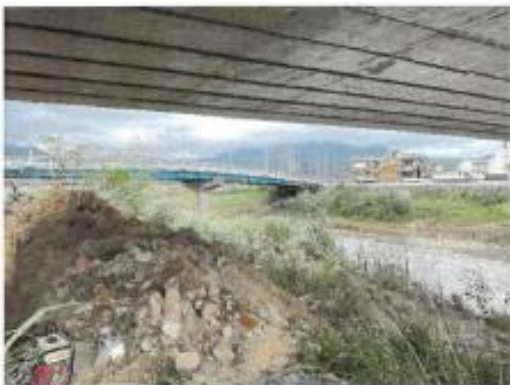
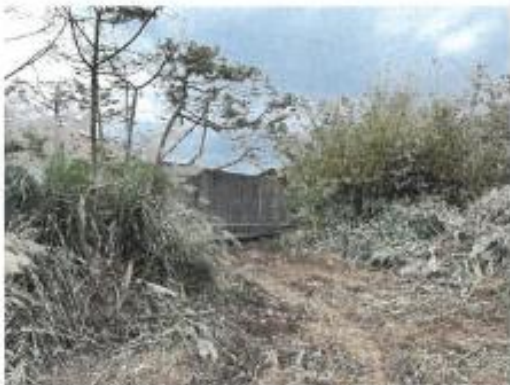
| W-3.1 施工中生態保育措施抽查表(主辦) | | | | | 填寫單位 | |
|---|---|---|---|---|---|---|
| 1 | 迴避 | 由於工區緊鄰濱溪帶，豐富植被是水陸域生物量的棲息環境，施工時應保留週邊原有植被。 | <input checked="" type="checkbox"/> | <input type="checkbox"/> | <input type="checkbox"/> | <p>施工時確實保留部分濱溪帶植被。</p> |

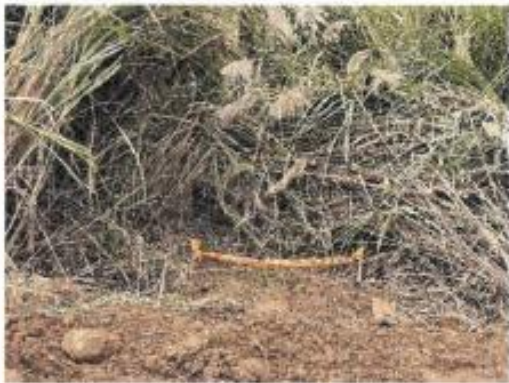
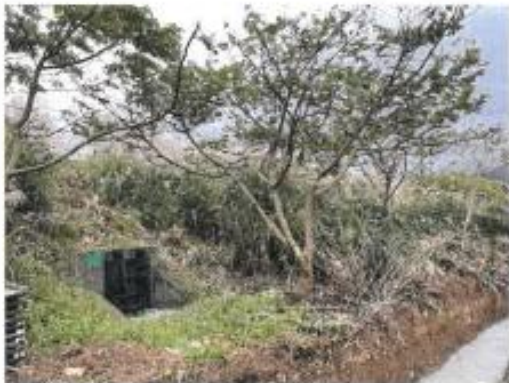
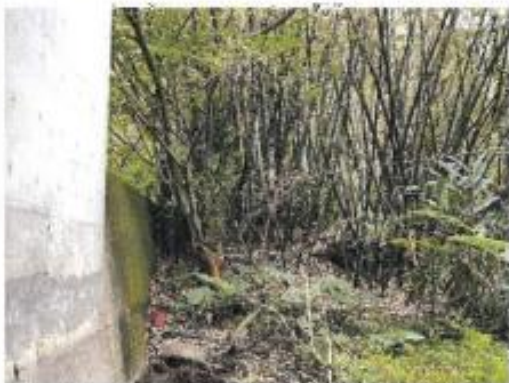
| W-3.1 施工中生態保育措施抽查表(主辦) | | | | | 填寫單位 | |
|---|---|---|---|---|---|---|
| 2 | 迴避 | <p>物種補充調查時發現工區內有臺灣紅皮書接近受脅植物(NNT)-毛蕨，應迴避植株，或在無法迴避的情況下移植到鄰近環境相似的場所。(視開工前實際狀況執行)</p> <p>迴避植物點位：<br/>毛蕨(25.2265,</p> | <input checked="" type="checkbox"/> | <input type="checkbox"/> | <input type="checkbox"/> | <p>由於毛蕨生長在施工圳路行經處，因此施工單位將毛蕨移置到鄰近環境，並用警示帶標示。</p> |

| | | 121.6304)<br>山黃麻(25.2258,<br>121.6299)<br>島榕(25.2250,<br>121.6294) | | | | <p>山黃麻及島榕均不受工程影響。</p> |

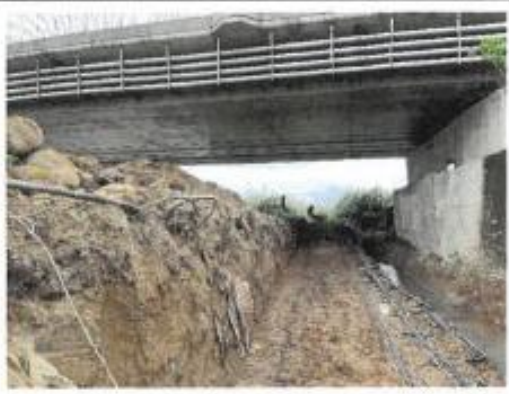
| 3 | 縮小 | 為了降低演溪帶受到<br>干擾，施工時應限縮<br>施作範圍，使用警示<br>帶或旗標帶將施工便<br>道及範圍標示清楚，<br>並縮短工期日數。 | ■ | □ | □ | 現場使用土丘做為施作範圍區分，亦建議施工<br>單位採警示帶標示。 |

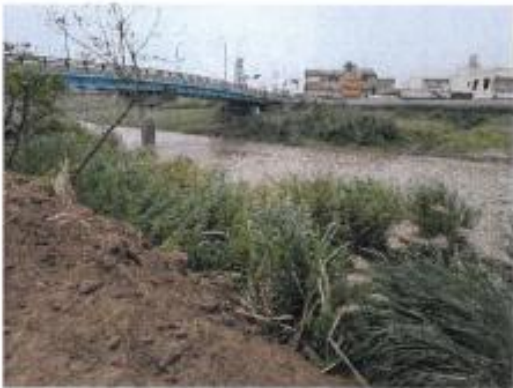
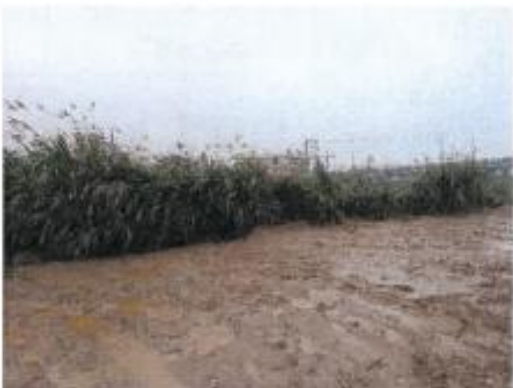
| W-3.1 施工中生態保育措施抽查表(主辦) | | | | | 填寫單位 | |
|---|---|---|---|---|---|---|
| 1 | 迴避 | 由於工區緊鄰濱溪帶，豐富植被是水陸域生物量的棲息環境，施工時應保留週邊原有植被。 | <input checked="" type="checkbox"/> | <input type="checkbox"/> | <input type="checkbox"/> | <p>施工時保留部分濱溪帶植被</p> |

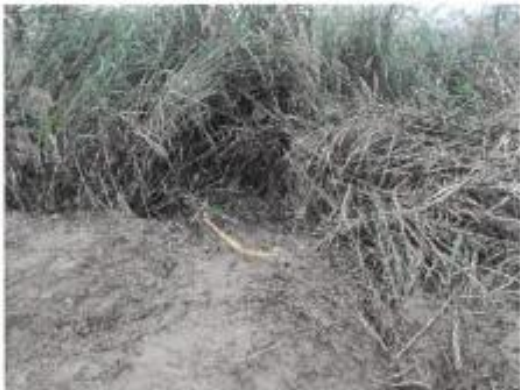
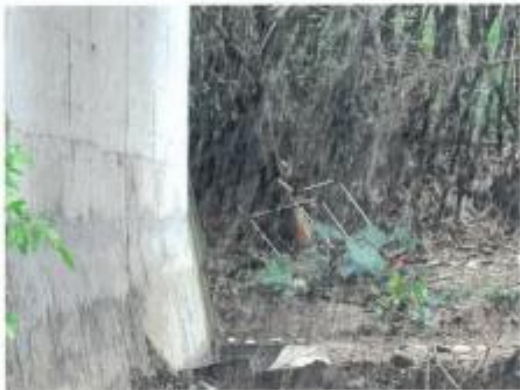
| W-3.1 施工中生態保育措施抽查表(主辦) | | | | | 填寫單位 | |
|---|---|---|---|---|---|---|
| 2 | 迴避 | <p>物種補充調查時發現工區內有臺灣紅皮書接近受脅植物(NNT)-毛蕨，應迴避植株，或在無法迴避的情況下移植到鄰近環境相似的場所。(視開工前實際狀況執行)</p> <p><b>迴避植物點位：</b><br/>毛蕨(25.2265,</p> | <input checked="" type="checkbox"/> | <input type="checkbox"/> | <input type="checkbox"/> | <p>施工單位在施工前將毛蕨移置鄰近區域，避免受到工程影響，然移置後毛蕨生長情況不佳，此次抽查發現毛蕨呈現乾枯狀態；另外兩株喬木均未受工程影響。</p> |

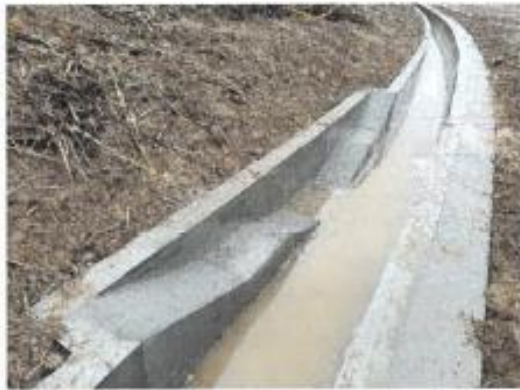
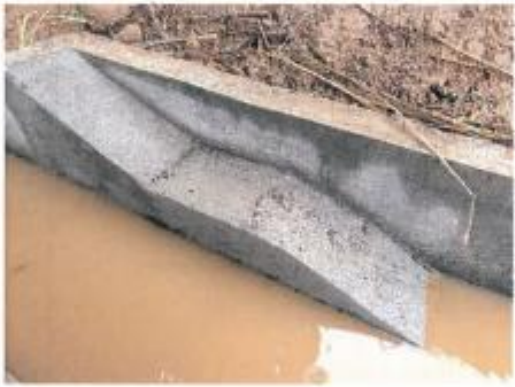
| 4 | 減輕 | 工區內關注物種有柴棺龜、彩鷸及草花蛇等，為避免生物因掉落渠道內無法逃脫而傷亡，應設置生態爬坡等生物逃脫通道。 | ■ | <input type="checkbox"/> | <input type="checkbox"/> | <p>本工區共設置 4 處生態爬坡。</p> |

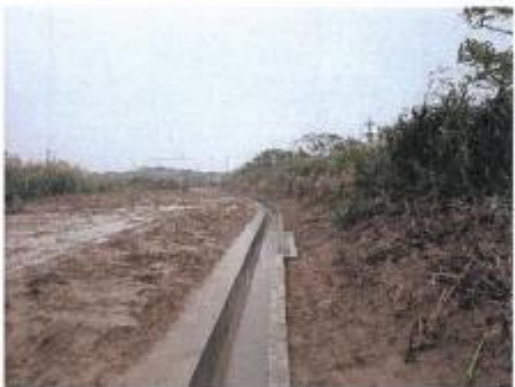
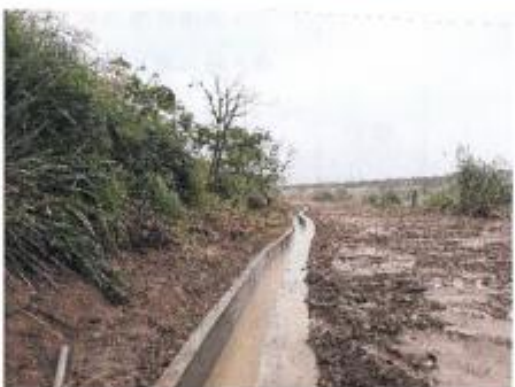
| 5 | 補償 | 建議施工前將表土保留，完工後回填以及將施工便道土壤挖鬆，由自然回復力重建環境狀態，營造合適之棲地條件。 | <input checked="" type="checkbox"/> | <input type="checkbox"/> | <input type="checkbox"/> | <br> |

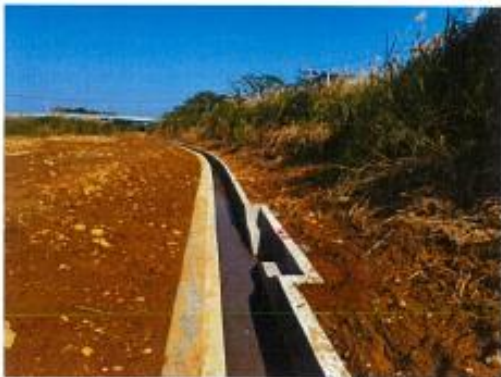
| W-3.2 施工中生態保育措施抽查表(監造) | | | | | 填寫單位 | |
|---|---|---|---|---|---|---|
| 1 | 迴避 | 由於工區緊鄰濱溪帶，豐富植被是水陸域生物量的棲息環境，施工時應保留週邊原有植被。 | <input checked="" type="checkbox"/> | <input type="checkbox"/> | <input type="checkbox"/> | |

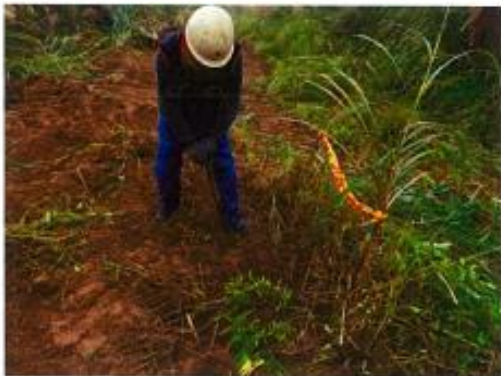
| W-3.2 施工中生態保育措施抽查表(監造) | | | | | 填寫單位 | |
|---|---|---|---|---|---|---|
| 2 | 迴避 | 物種補充調查時發現工區內有臺灣紅皮書接近受脅植物(NNT)-毛蕨，應迴避植株，或在無法迴避的情況下移植到鄰近環境相似的場所。(視開工前實際狀況執行)<br>迴避植物點位：<br>毛蕨(25.2265, 121.6304)<br>山黃麻(25.2258, 121.6299)<br>烏榕(25.2250, 121.6294) | <input checked="" type="checkbox"/> | <input type="checkbox"/> | <input type="checkbox"/> | |

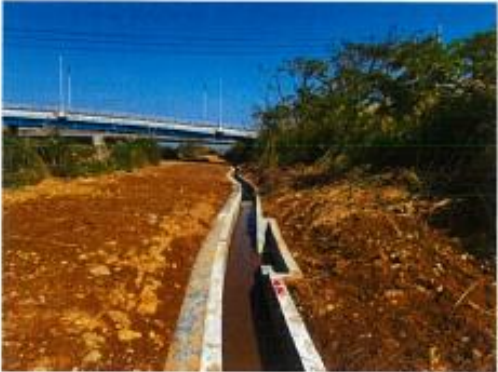
| 4 | 減輕 | 工區內關注物種有柴棺龜、彩鷓及草花蛇等，為避免生物因掉落渠道內無法逃脫而傷亡，應設置生態爬坡等生物逃脫通道。 | <input checked="" type="checkbox"/> | <input type="checkbox"/> | <input type="checkbox"/> | |

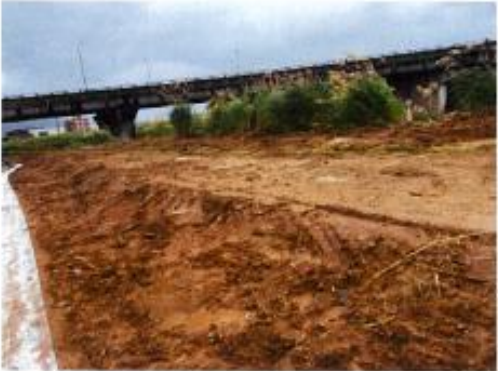
| 5 | 補償 | 建議施工前將表土保留，完工後回填以及將施工便道土壤挖鬆，由自然回復力重建環境狀態，營造合適之棲地條件。 | <input checked="" type="checkbox"/> | <input type="checkbox"/> | <input type="checkbox"/> | |

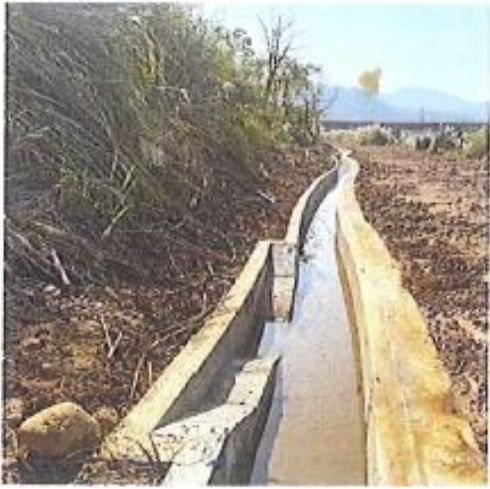
| W-4 施工生態保育措施自主檢查表(營造) | | | | | | 填寫單位 |
|---|---|---|---|---|---|---|
| 1 | 迴避 | 由於工區緊鄰濱溪帶，豐富植被是水陸域生物量的棲息環境，施工時應保留週邊原有植被。 | <input checked="" type="checkbox"/> | <input type="checkbox"/> | <input type="checkbox"/> | |

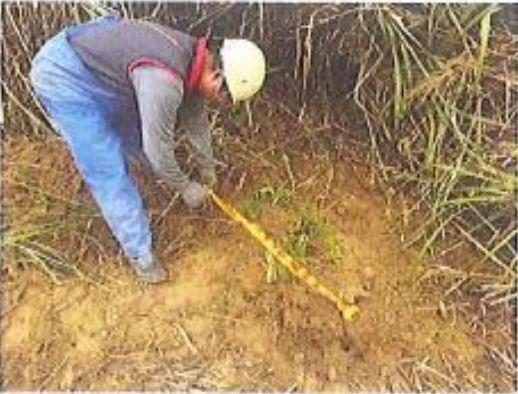
| W-4 施工生態保育措施自主檢查表(營造) | | | | | | 填寫單位 |
|---|---|---|---|---|---|---|
| 2 | 迴避 | 物種補充調查時發現工區內有臺灣紅皮書接近受脅植物(NNT)-毛蕨，應迴避植株，或在無法迴避的情況下移植到鄰近環境相似的場所。(視開工前實際狀況執行)<br>迴避植物點位：<br>毛蕨(25.2265, 121.6304)<br>山黃麻(25.2258, 121.6299)<br>烏榕(25.2250, 121.6294) | <input checked="" type="checkbox"/> | <input type="checkbox"/> | <input type="checkbox"/> | |

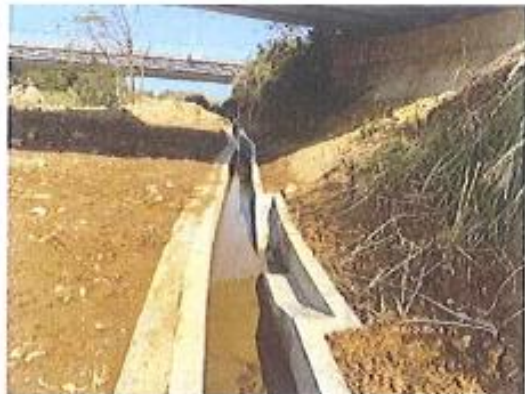
| 4 | 減輕 | 工區內關注物種有榮棺龜、彩鵲及草花蛇等，為避免生物因掉落渠道內無法逃脫而傷亡，應設置生態爬坡等生物逃脫通道。 | <input checked="" type="checkbox"/> | <input type="checkbox"/> | <input type="checkbox"/> | |

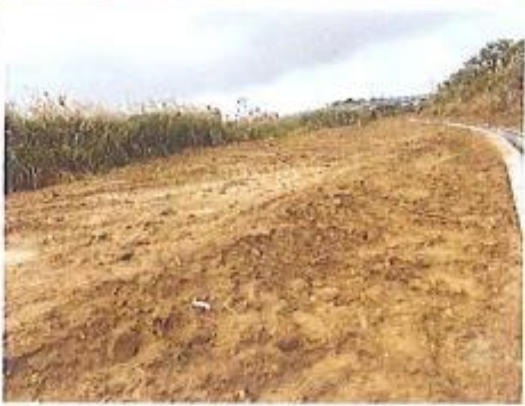
| 5 | 補償 | 建議施工前將表土保留，完工後回填以及將施工便道土壤挖鬆，由自然回復力重建環境狀態，營造合適之棲地條件。 | <input checked="" type="checkbox"/> | <input type="checkbox"/> | <input type="checkbox"/> | |

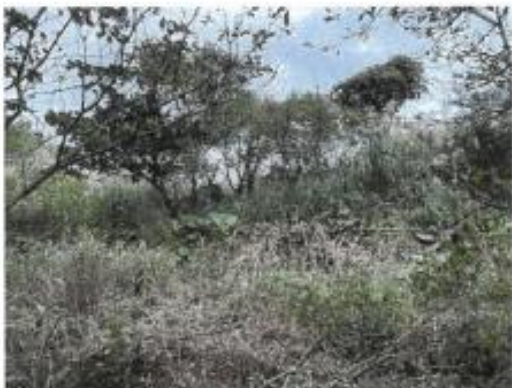
| W-3.1 施工中生態保育措施抽查表(主辦) | | | | | 填寫單位 | |
|---|---|---|---|---|---|---|
| 2 | 迴避 | 工區周邊屬於次生林且植被豐富，物種補充調查時發現二級保育類穿山甲所挖掘的洞穴，工程應保留該區植被避免開挖。 | <input type="checkbox"/> | <input type="checkbox"/> | <input checked="" type="checkbox"/> | <p>工區鄰近土地為私有地，施工前地主以進行整地，已建議施工單位使用警示帶做為標示。</p> |

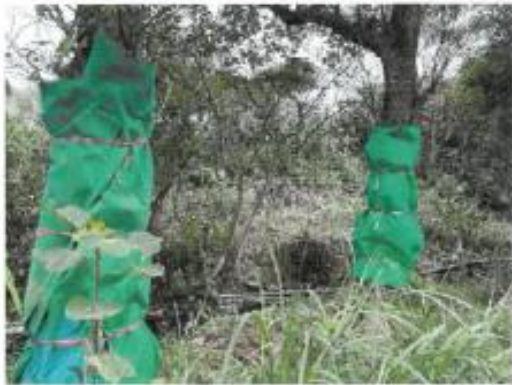
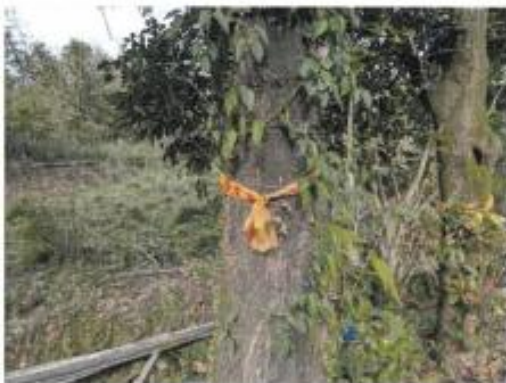
| W-3.1 施工中生態保育措施抽查表(主辦) | | | | | 填寫單位 | |
|---|---|---|---|---|---|---|
| 3 | 迴避 | <p>鄰近工區有數棵胸徑較大之喬木，且具維持周邊生態系之功能，如附生植物以及提供昆蟲蜜源等，應使用警示帶標示，避免誤砍誤傷。</p> <p>迴避植物點位：<br/>有骨滴(25.1693, 121.6277)<br/>杜英、楓香(25.1694, 121.6272)</p> | <input checked="" type="checkbox"/> | <input type="checkbox"/> | <input type="checkbox"/> | <p>施工單位將周邊樹木採用透氣材質包覆保護或使用警示帶標示。</p> |

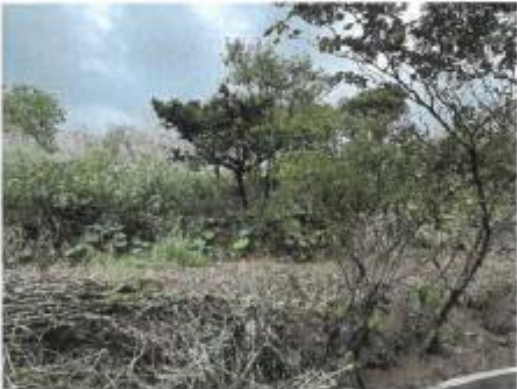
| W-3.1 施工中生態保育措施抽查表(主辦) | | | | | | 填寫單位 |
|---|---|---|---|---|---|---|
| 2 | 迴避 | 工區周遭屬於次生林且植被豐富，物種補充調查時發現二級保育類穿山甲所挖掘的洞穴，工程應保留該區植被避免開挖。 | <input checked="" type="checkbox"/> | <input type="checkbox"/> | <input type="checkbox"/> | <p>工區鄰近土地為私有地，施工前地主以進行整地，施工單位亦有使用警示帶，確認非施工單位擾動。</p> |

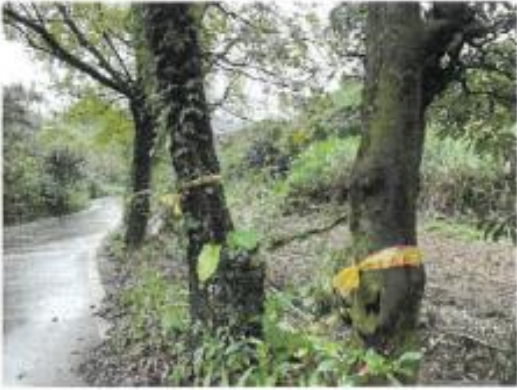
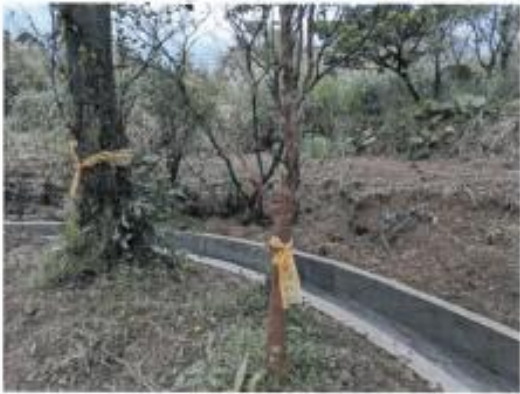
| W-3.1 施工中生態保育措施抽查表(主辦) | | | | | | 填寫單位 |
|---|---|---|---|---|---|---|
| 3 | 迴避 | <p>鄰近工區有數棵胸徑較大之喬木，且具維持周邊生態系之功能，如附生植物以及提供昆蟲蜜源等，應使用警示帶標示，避免誤砍誤傷。</p> <p>迴避植物點位：<br/>有骨消(25.1693, 121.6277)<br/>杜英、楓香(25.1694,</p> | <input checked="" type="checkbox"/> | <input type="checkbox"/> | <input type="checkbox"/> | <p>施工單位將周邊樹木採用透氣材質包覆保護或使用警示帶標示。</p> |

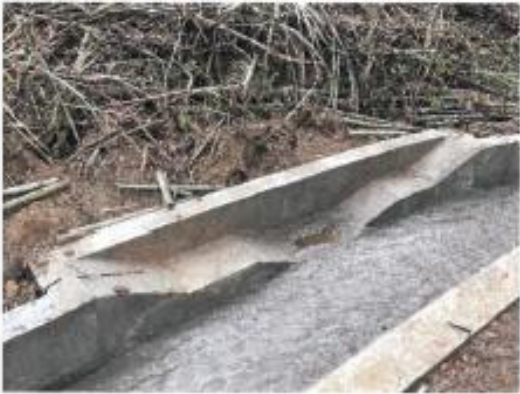
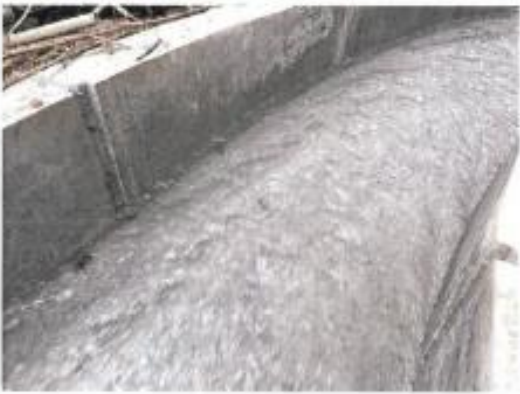
| 5 | 減輕 | 工區內關注物種有台北樹蛙，為避免生物因掉落渠道內無法逃脫而傷亡，應設置生態爬坡等生物逃脫通道；另外該區亦發現二級保育類無霸勾蜓產卵，應設置束水梗提供泥沙淤積，營造及保留棲息環境。 | ■ | <input type="checkbox"/> | <input type="checkbox"/> | <p>束水梗插槽已完成，擋板尚未安置，已請監造及施工單為盡速完成。</p> |

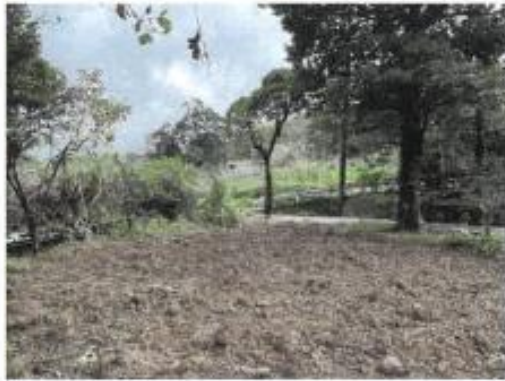
| 6 | 補償 | 物種補充調查時發現大量蜜源植物有骨消，建議施工前將表土保留，待完工後將 | ■ | <input type="checkbox"/> | <input type="checkbox"/> | 鄰近開挖土方已於施工後回填。 |

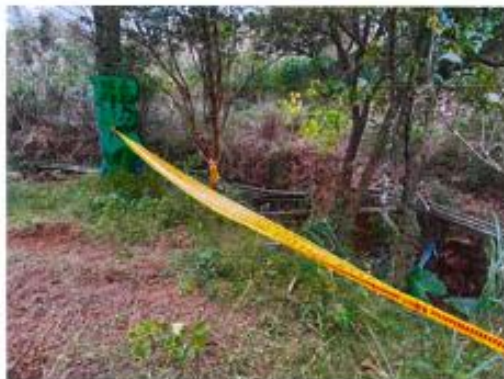
| W-3.2 施工中生態保育措施抽查表(監造) | | | | | 填寫單位 | |
|---|---|---|---|---|---|---|
| 2 | 迴避 | 工區周邊屬於次生林且植被豐富，物種補充調查時發現二級保育類穿山甲所挖掘的洞穴，工程應保留該區植被避免開挖。 | ■ | <input type="checkbox"/> | <input type="checkbox"/> | <br>以警示帶警示降低工程對週邊境之干擾 |

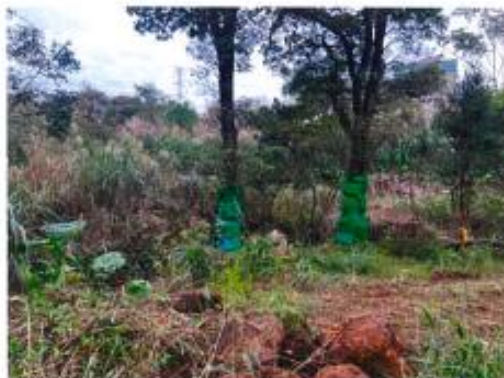
| W-3.2 施工中生態保育措施抽查表(監造) | | | | | 填寫單位 | |
|---|---|---|---|---|---|---|
| 3 | 迴避 | 鄰近工區有數棵胸徑較大之喬木，且具維持周邊生態系之功能，如附生植物以及提供昆蟲蜜源等，應使用警示帶標示，避免誤砍誤傷。<br>迴避植物點位：<br>有骨消(25.1693, 121.6277)<br>杜英、楓香(25.1694, 121.6272)<br>杜英(25.1694, 121.6274)、(25.1693, | ■ | <input type="checkbox"/> | <input type="checkbox"/> | <br>將大樹以不織布保護，避免施工中碰撞 |

| | | 121.6273)、(25.1693, 121.6275)、(25.1694, 121.6275)<br>楓香 2 株(25.1694, 121.6272)<br>食茱萸(25.1695, 121.6275) | | | | |

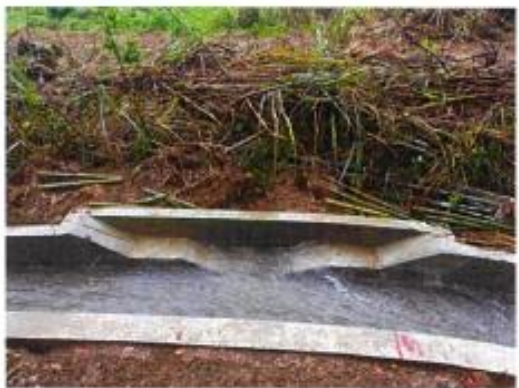
| 5 | 減輕 | 工區內關注物種有台北樹蛙，為避免生物因掉落渠道內無法逃脫而傷亡，應設置生態爬坡等生物逃脫通道；另外該區亦發現二級保育類無霸勾蜓產卵，應設置束水梗提供泥沙淤積，營造及保留棲息環境。 | ■ | <input type="checkbox"/> | <input type="checkbox"/> | |

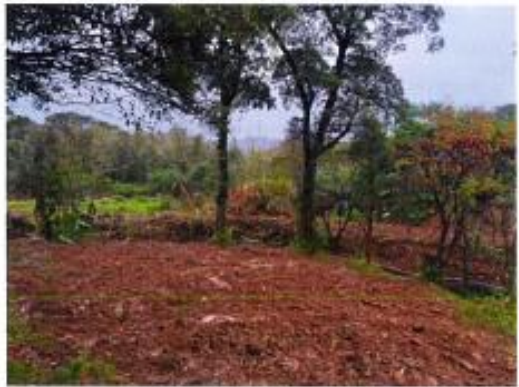
| 6 | 補償 | 物種補充調查時發現大量蜜源植物有骨消，建議施工前將表土保留，待完工後將表土回填，使該區植被環境復原。 | ■ | <input type="checkbox"/> | <input type="checkbox"/> | |

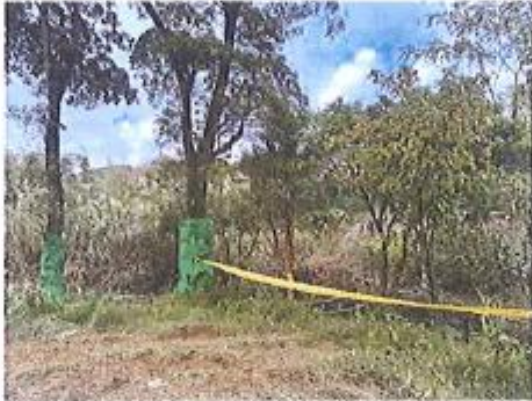
| W-4 施工中生態保育措施自主檢查表(營造) | | | | | | 填寫單位 |
|---|---|---|---|---|---|---|
| 2 | 迴避 | 工區周邊屬於次生林且植被豐富，物種補充調查時發現二級保育類穿山甲所挖掘的洞穴，工程應保留該區植被避免開挖。 | <input checked="" type="checkbox"/> | <input type="checkbox"/> | <input type="checkbox"/> | <p>以警示帶警示降低工程對週邊境之干擾</p> |

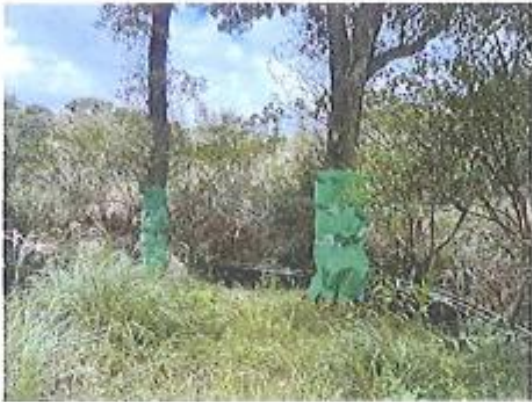
| W-4 施工中生態保育措施自主檢查表(營造) | | | | | | 填寫單位 |
|---|---|---|---|---|---|---|
| 3 | 迴避 | 鄰近工區有數棵胸徑較大之喬木，且具維持周邊生態系之功能，如附生植物以及提供昆蟲蜜源等。應使用警示帶標示，避免誤砍誤傷。<br>迴避植物點位：<br>有骨消(25.1693, 121.6277)<br>杜英、楓香(25.1694, 121.6272)<br>杜英(25.1694, | <input checked="" type="checkbox"/> | <input type="checkbox"/> | <input type="checkbox"/> | <p>將大樹以不織布保護，避免施工中碰撞</p> |

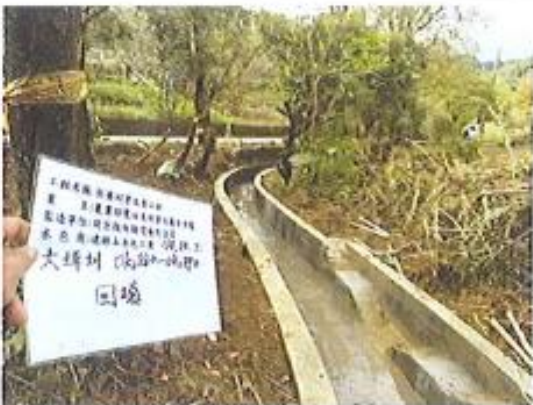
| 5 | 減輕 | 工區內關注物種有台北樹蛙，為避免生物因掉落渠道內無法逃脫而傷亡，應設置生態爬坡等生物逃脫通道；另外該區亦發現二級保育類無霸勾蜓產卵，應設置束水梗提供泥沙淤積，營造及保留棲息環境。 | ■ | <input type="checkbox"/> | <input type="checkbox"/> | <p>設置生物逃逸通道</p> |

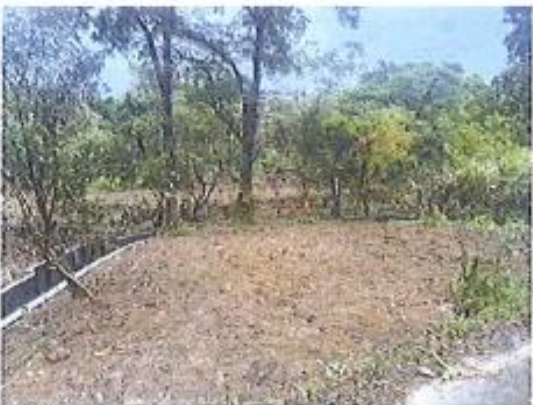
| 6 | 補償 | 物種補充調查時發現大量蜜源植物有骨消，建議施工前將表土保留，待完工後將表土回填，使該區植被環境復原。 | ■ | <input type="checkbox"/> | <input type="checkbox"/> | <p>施工後將週邊表土回填</p> |
