農業部農田水利署工程生態檢核自評表-架構

**農業部農田水利署工程生態檢核自評表**

| | 工程/計畫名稱 | 社寮圳等改善工程 | 主辦機關 | 農田水利署北基管理處 |

| M-1 完工後生態保育措施執行成效 | | | 填寫單位 |

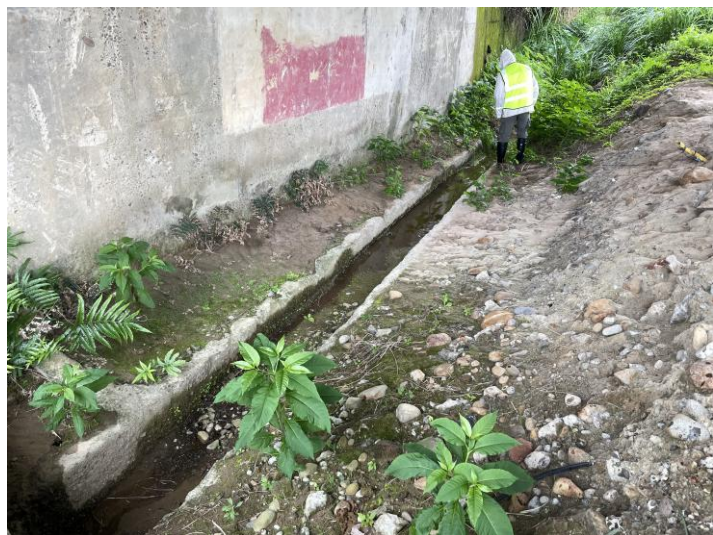
時間：114 年 5 月 7 日  
說明：社寮圳 0K+140-0K+400

| 勘查意見 | <p>備註：</p> <p><b>社寮圳</b></p> <p>圳路位於金山區磺溪下游緊鄰濱溪帶，濱溪帶在生態環境中有許多重要功能，如防止土壤沖蝕、降低水的濁度，且濱溪帶的豐富植被亦是水陸域生物良好的棲息場所。因此工程施工便道開闢應縮小範圍、將工程廢物料集中處理且遠離水域環境。另外建議圳路設計也設置生物爬坡或掛網，防止生物不慎掉落無法逃脫。</p> <p><b>大坪圳</b></p> <p>圳路位於較原始之自然環境且為土溝之形式，長度僅 60 公尺，且前後段已是三面工渠道，建議圳路設計加入生物爬坡或掛網，提供生物逃脫使用。</p> <p><b>麻斯廩圳</b></p> <p>圳路兩側均為私有地農田，圳路原本即為三面工，研判施工後對環境影響不大，但仍建議可設置生物爬坡或掛網，提供兩棲爬蟲類逃脫使用。</p> | | |

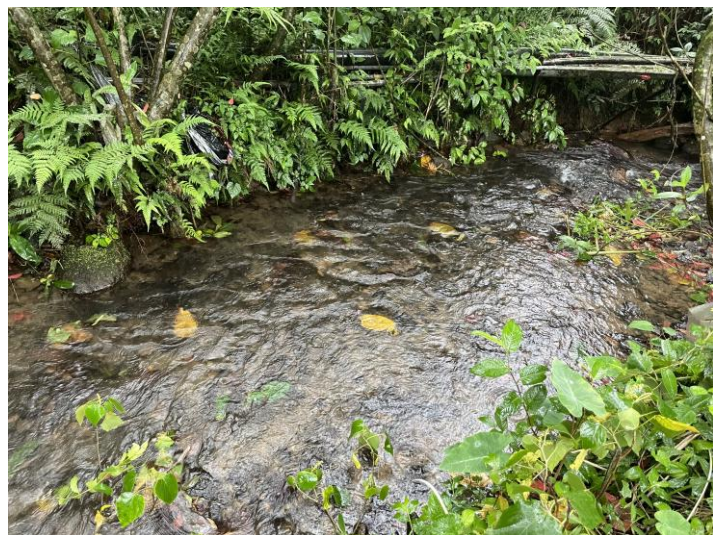
時間：114 年 5 月 7 日  
說明：大坪圳 0K+830-0K+890

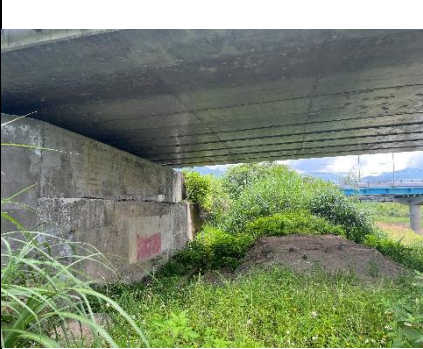
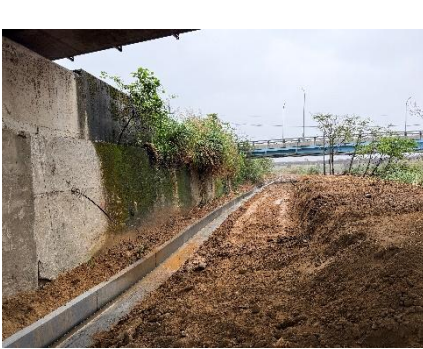
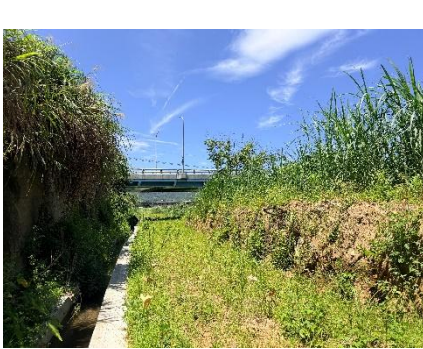
| <p>1.棲地復原成果概述：</p> <p>(1)社寮圳位於金山區磺溪濱溪帶，原植被以草本植物為主，如：芒草、象草、大花咸豐草、大花咸豐草等，少數木本植株則有山黃麻、島榕等。</p> <p>(2)大坪圳位於金山淺山區域，周邊為私人廢耕地，維管階段現勘時觀察到有整地之痕跡，原環境的草本及喬木皆被剷除。</p> <p>施工前、竣工、竣工後棲地復原情形：</p> | | | |
| <p><b>施工前</b></p> <p>日期：114.06.23</p> <p>位置：社寮圳</p> <p>說明：原植被以草本植物為主</p> | <p><b>竣工</b></p> <p>日期：114.12.31</p> <p>位置：社寮圳</p> <p>說明：竣工後植被裸露，使用原表土回填</p> | <p><b>竣工後</b></p> <p>日期：115.05.27</p> <p>位置：社寮圳</p> <p>說明：新生植被以向陽性植物為主，其中又以外來種植物較多</p> | |

社寮圳工程間接影響鄰近濱溪帶，因此保育措施擬定開闢便道時需要限縮其範圍，保留部分濱溪帶植被及大胸徑喬木，竣工後也請施工單位將原土回填，希望透過土壤種子庫的方式加速植被恢復，維管階段記錄時間為竣工後 5 個月，新生植被以向陽性的草本植物為主且多為外來種，如：大花咸豐草、紫花霍香薊、南美蟛蜞菊、象草等。施工前移植的毛蕨，在移植後生長狀況不佳，地上部葉片枯黃；維管階段現勘發現毛蕨透過地下莖長出新葉且生長情形良好。由於改善後的渠道形式為 U 型溝，因此於規劃設計時，請設計團隊於渠道內加入生態爬坡，提供生物落溝後逃脫，降低死傷風險。本案於施工前的補充調查有發現山羌的足跡，在後續維管階段現勘亦有發現其足跡。社寮圳位於磺溪濱溪帶，當地水利單位可能於防汛期間進行除雜草清淤之工作，近年為兼顧防洪安全及河川生態，機關較常採用人工除草及分段分區處理之原則，推測對於濱溪帶植被影響較小。

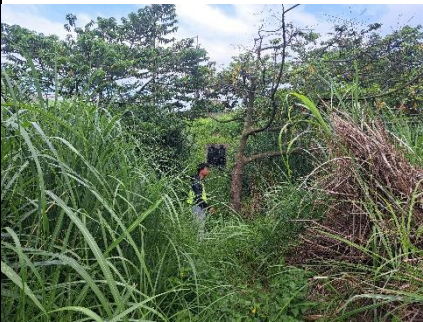
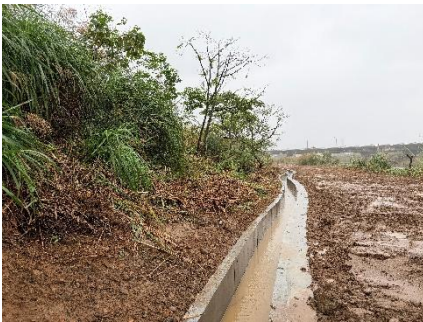
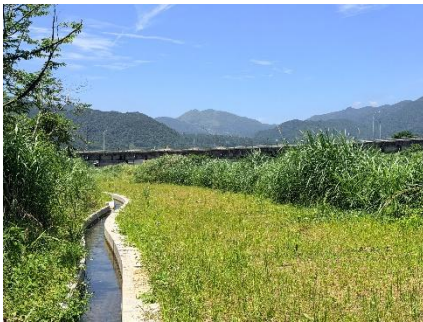
| <p><b>施工前</b></p> <p>日期：114.06.23</p> <p>位置：社寮圳</p> <p>說明：工區內的少數喬木被列為保全對象</p> | <p><b>竣工</b></p> <p>日期：114.12.31</p> <p>位置：社寮圳</p> <p>說明：除了保全對象喬木，尚有部分植被被保留</p> | <p><b>竣工後</b></p> <p>日期：115.05.27</p> <p>位置：社寮圳</p> <p>說明：植被恢復中，原有喬木生長情形良好</p> | |

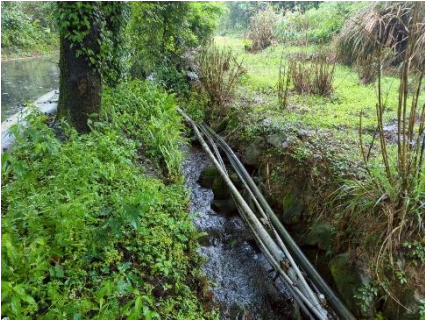
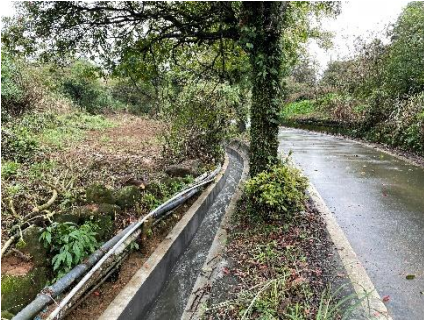
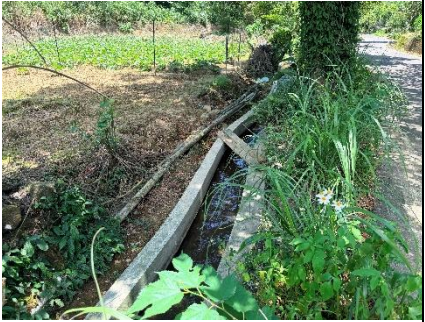
| <p><b>施工前</b></p> <p>日期：114.05.07</p> <p>位置：大坪圳</p> <p>說明：原渠道邊坡掏刷，故須進行修繕工程</p> | <p><b>竣工</b></p> <p>日期：114.12.08</p> <p>位置：大坪圳</p> <p>說明：工程施作時仍保留週邊大型喬木</p> | <p><b>竣工後</b></p> <p>日期：115.05.27</p> <p>位置：大坪圳</p> <p>說明：週邊喬木生長情形良好</p> |

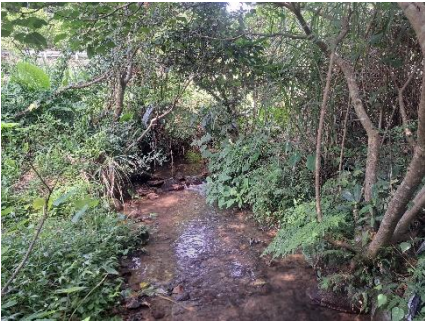
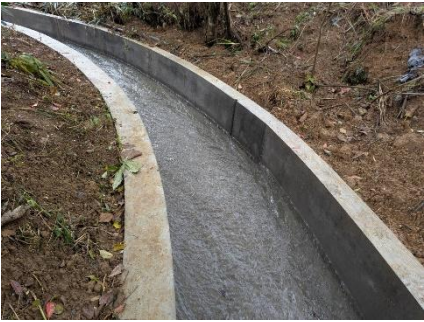
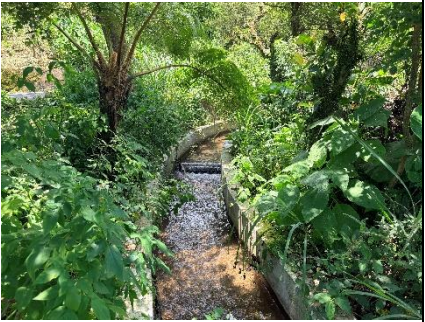
| <p><b>施工前</b></p> <p>日期：114.05.07</p> <p>位置：大坪圳</p> <p>說明：原渠道近似野溪，渠底為多元底質，提供水生生物良好棲地</p> | <p><b>竣工</b></p> <p>日期：114.12.08</p> <p>位置：大坪圳</p> <p>說明：改善後渠道為U型溝</p> | <p><b>竣工後</b></p> <p>日期：115.05.27</p> <p>位置：大坪圳</p> <p>說明：U型溝設置木製檔板，使石塊泥沙淤積，營造多元底質</p> |

大坪圳位於淺山區，原圳路為土溝近似野溪，底質由泥土及大小不一的石塊組成，形成多孔隙的環境，因此物種補充調查時亦發現鄰近有許多蜻蜓目昆蟲停棲，如：無霸勾蜓、紹德春蜓、白痣珈蟴等。由於圳路改善後為 U 型溝，因此透過架設木頭檔板希望能加速渠底淤積，營造多元化的底質，該工程下游的環境仍接近野溪狀態，因此在維管階段仍可觀察到許多蜻蜓目昆蟲活動。周邊植被亦採原土回填，後續植被恢復狀態良好，有被蝶類幼蟲使用之痕跡；唯渠道左岸因屬於私人土地，在施工後有進行整地作業，故環境有較大改變。

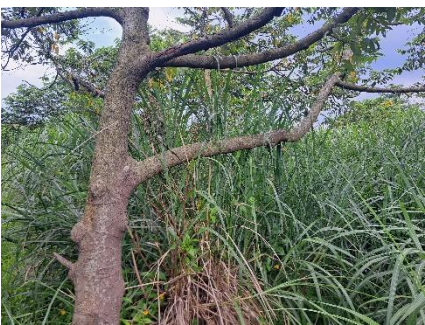
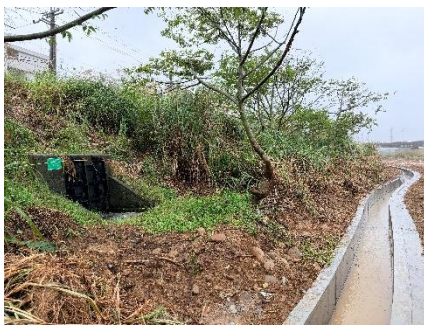
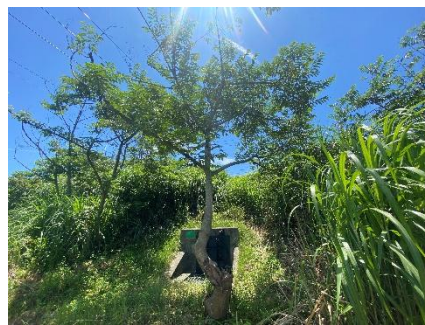
| <b>施工前</b><br>日期：114.06.23<br>位置：社寮圳<br>說明：山黃麻(胸徑 30 cm)作為濱溪植物恢復之產種樹木來源 | <b>竣工</b><br>日期：114.12.31<br>位置：社寮圳<br>說明：山黃麻(胸徑 30 cm) | <b>竣工後</b><br>日期：115.05.27<br>位置：社寮圳<br>說明：山黃麻(胸徑 30 cm) |

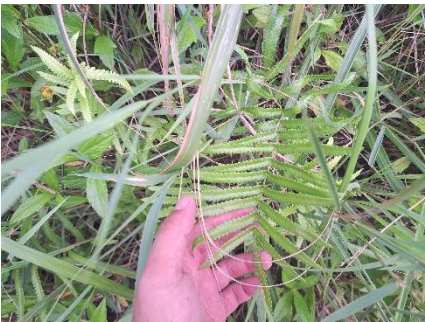
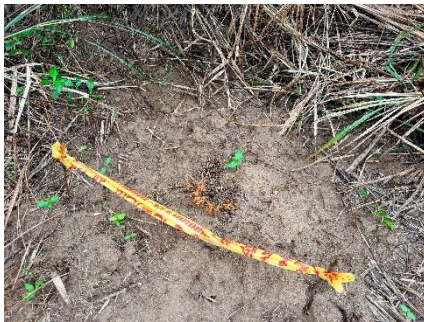
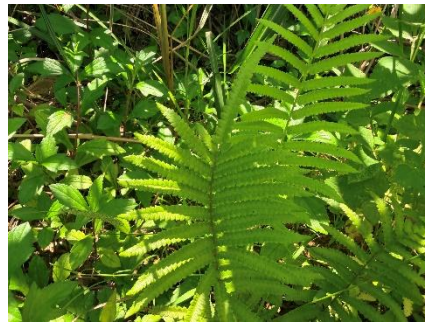
| <b>施工前</b><br>日期：114.06.23<br>位置：社寮圳<br>說明：毛蕨(國內紅皮書列為接近受脅) | <b>竣工</b><br>日期：114.12.31<br>位置：社寮圳<br>說明：施工前將毛蕨移置至週邊環境，後續發現植株地上部枯萎 | <b>竣工後</b><br>日期：115.05.27<br>位置：社寮圳<br>說明：移植後的毛蕨生長良好 |

[迴避]物種補充調查時發現工區內有臺灣紅皮書接近受脅植物(NNT)－毛蕨，應迴避植株，或在無法迴避的情況下移植到鄰近環境相似的場所。

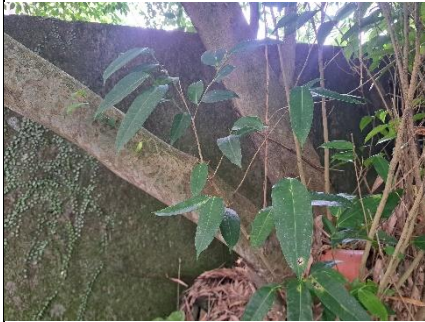
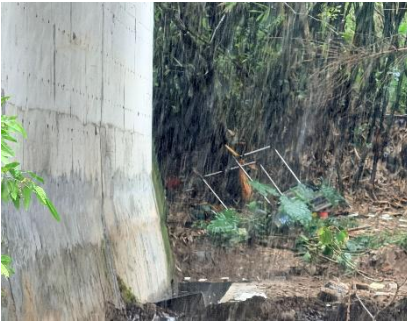
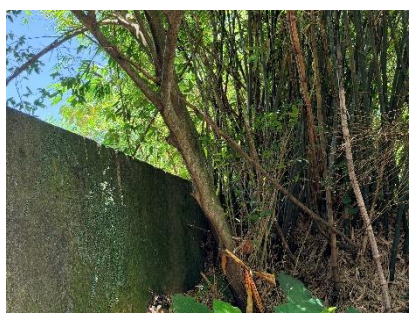
| <p align="center"><b>施工前</b></p> <p>日期：114.06.23<br/>位置：社寮圳<br/>說明：島榕(胸徑大於 30 cm)果實可供多種動物取食</p> | <p align="center"><b>竣工</b></p> <p>日期：114.12.31<br/>位置：社寮圳<br/>說明：島榕鄰近施工範圍，並無受工程影響</p> | <p align="center"><b>竣工後</b></p> <p>日期：115.05.27<br/>位置：社寮圳<br/>說明：島榕無受工程影響</p> |

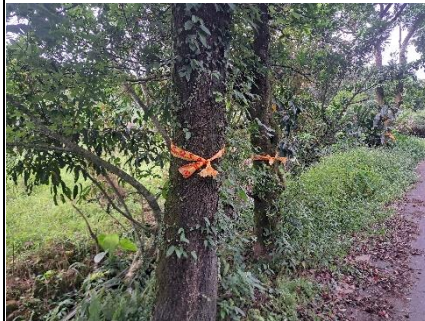
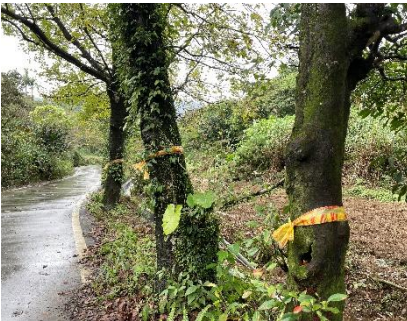
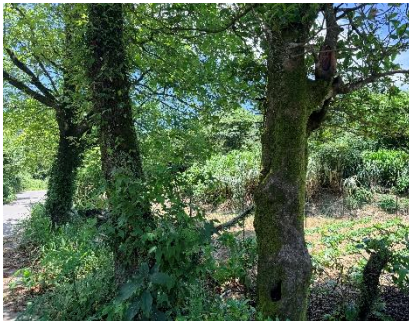
| <p align="center"><b>施工前</b></p> <p>日期：114.06.23<br/>位置：大坪圳<br/>說明：楓香及杜英(胸徑&gt;30 cm)</p> | <p align="center"><b>竣工</b></p> <p>日期：114.12.08<br/>位置：大坪圳<br/>說明：楓香及杜英無受工程影響</p> | <p align="center"><b>竣工後</b></p> <p>日期 115.05.27<br/>位置：大坪圳<br/>說明：楓香及杜英生長情形良好</p> |

[迴避]鄰近工區有數棵胸徑較大之喬木，且具維持周邊生態系之功能，如附生植物以及提供昆蟲蜜源等，應使用警示帶標示，避免誤砍誤傷。

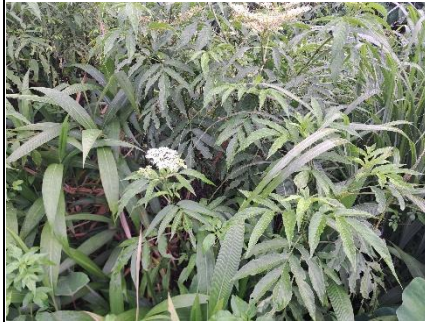
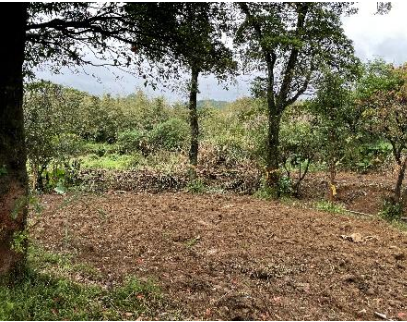
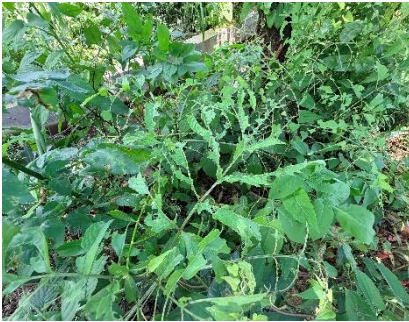
| <p align="center"><b>施工前</b></p> <p>日期：114.06.23<br/>位置：<br/>說明：有骨消(蜜源植物)</p> | <p align="center"><b>竣工</b></p> <p>日期：114.12.31<br/>位置：社寮圳<br/>說明：完工後將原地表土回填</p> | <p align="center"><b>竣工後</b></p> <p>日期：115.05.27<br/>位置：大坪圳<br/>說明：有骨消在原處長出新株，且被昆蟲食用</p> |

[補償]物種補充調查時發現大量蜜源植物有骨消，建議施工前將表土保留，待完工後將表土回填，使該區植被環境復原。

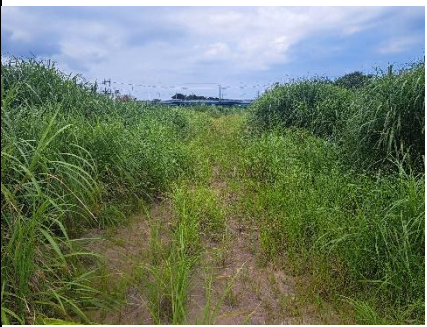
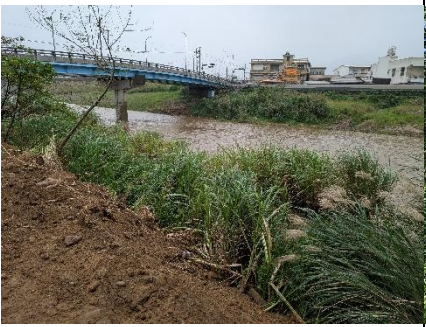
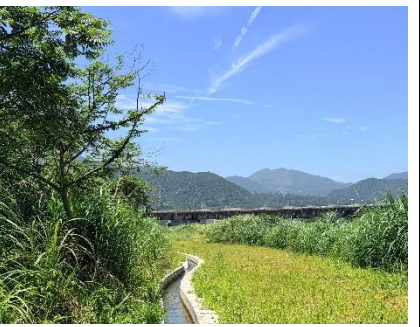
| <p><b>施工前</b></p> <p>日期：114.06.23<br/>位置：社寮圳<br/>說明：圳路位於濱溪帶</p> | <p><b>竣工</b></p> <p>日期：114.12.31<br/>位置：社寮圳<br/>說明：保留部分濱溪帶植被</p> | <p><b>竣工後</b></p> <p>日期：115.05.27<br/>位置：社寮圳<br/>說明：保留部分濱溪帶植被</p> |

[迴避]由於工區緊鄰濱溪帶，豐富植被是水陸域生物良好的棲息環境，施工時應保留週邊原友植被。

[縮小]為了降低濱溪帶收到干擾，施工時應限縮施作範圍，使用警示帶或旗標帶將施工便道及範圍標示清楚，並縮短工期日數。

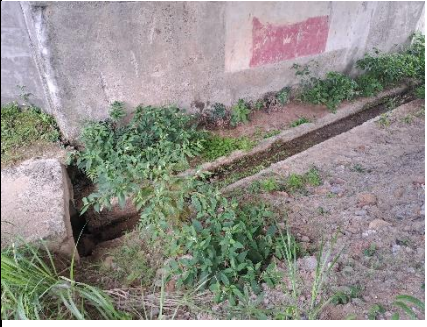
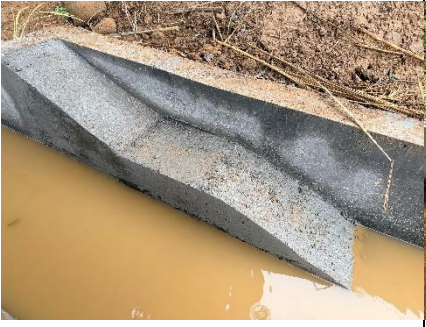
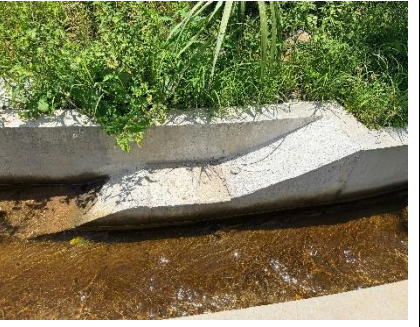
| <p><b>施工前</b></p> <p>日期：114.06.23<br/>位置：社寮圳<br/>說明：舊 U 型圳路年久破損</p> | <p><b>竣工</b></p> <p>日期：114.12.31<br/>位置：社寮圳<br/>說明：改善後 U 型圳路加入生態爬坡，提供生物落溝時逃生使用</p> | <p><b>竣工後</b></p> <p>日期：115.05.27<br/>位置：社寮圳<br/>說明：改善後 U 型圳路加入生態爬坡，提供生物落溝時逃生使用</p> |

[減輕]工區內關注物種有柴棺龜、彩鷸及草花蛇等，為避免生物因掉落渠道內無法逃脫而傷亡，應設置生態爬坡等生物逃脫通道。

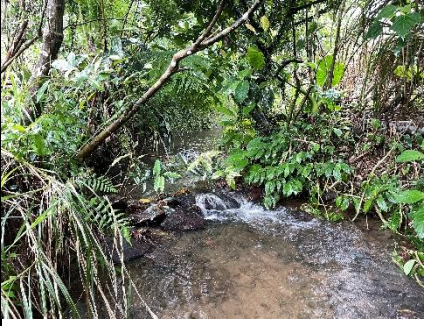
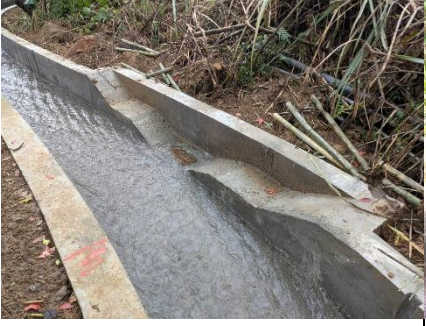
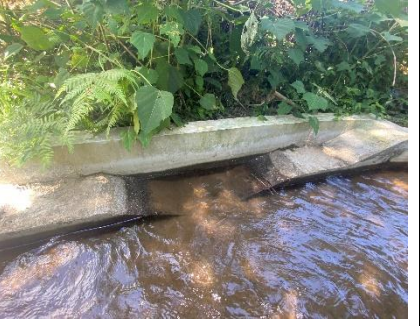
| <p><b>施工前</b></p> <p>日期：114.06.23<br/>位置：大坪圳<br/>說明：原圳路為土溝狀態</p> | <p><b>竣工</b></p> <p>日期：114.12.08<br/>位置：大坪圳<br/>說明：改善後為 U 型渠道，並設置生態爬坡，提供落溝生物作為逃生使用</p> | <p><b>竣工後</b></p> <p>日期：115.05.27<br/>位置：大坪圳<br/>說明：改善後為 U 型渠道，並設置生態爬坡，提供落溝生物作為逃生使用</p> |

[減輕]工區內關注物種有臺北樹蛙，為避免生物因掉落渠道內無法逃脫而傷亡，應設置生態爬坡等生物逃脫通道；另外該區亦發現二級保育類無霸勾蜓產卵，應設置束水梗提供泥沙淤積，營造及保留棲地環境。

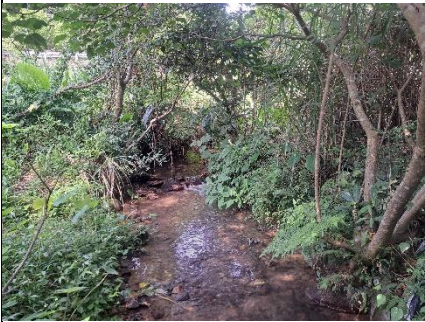
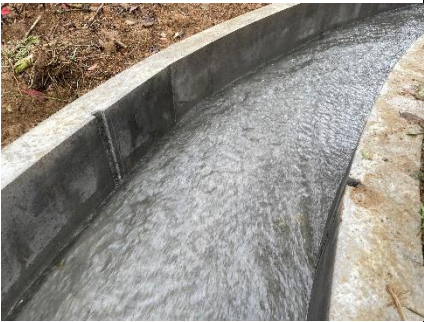
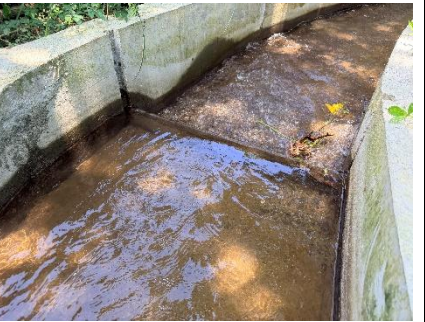
| <p align="center"><b>施工前</b></p> <p>日期：114.06.23<br/>位置：大坪圳<br/>說明：原圳路為土溝狀態</p> | <p align="center"><b>竣工</b></p> <p>日期：114.12.08<br/>位置：大坪圳<br/>說明：透過設置檔板，使石塊或泥沙能加速淤積，營造多元底質</p> | <p align="center"><b>竣工後</b></p> <p>日期：115.05.27<br/>位置：大坪圳<br/>說明：少數泥沙及石塊淤積</p> |
