## 附錄五 維護管理階段生態檢核成果

| <div>M-1 完工生態保育執行狀況</div> <div>(三堰改善工程)</div> | | | | 主辦管理處<br>設計單位<br>生態團隊<br>監造、營造單位 |
| | 執行狀況說明 | 原三堰經拆除後降低垂直高差，攔河堰之取水功能改以伏流水方式提供當地農業灌溉用水，並以卵塊石固定導水管防止位移，下游處則設置填排法瀨區，期能利用自然營力，經大水沖刷後方能自行調整河流形態。 | | |

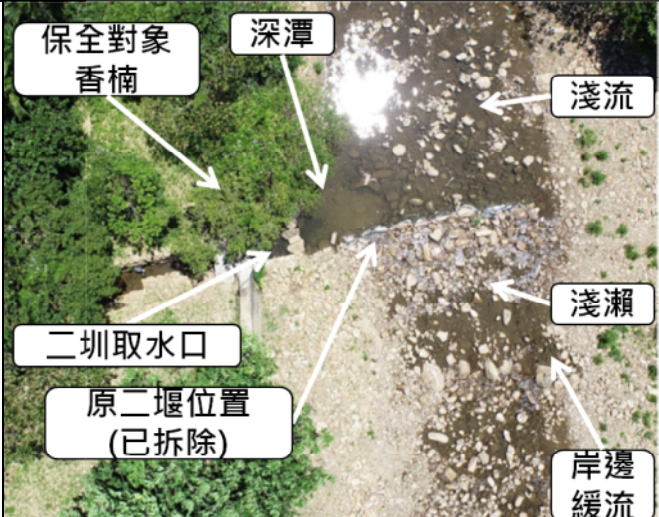
| <p>現地狀況照片</p> | | |

| <p>人為影響程度</p> | <p>工程對環境生態潛在影響之人為干擾因素，是否有納入工程考量</p> <p> <input checked="" type="checkbox"/> 已納入考量，上游無潛在危險因子<br/> <input type="checkbox"/> 已納入考量，上游有潛在危險因子<br/> <input type="checkbox"/> 未納入考量，可能影響生態<br/> <input type="checkbox"/> 未納入考量，會直接影響生態 </p> | |

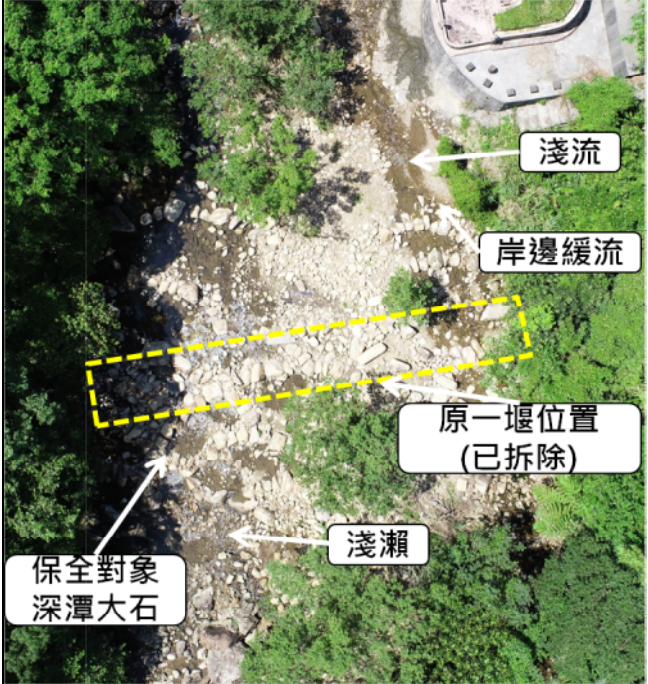
| <p>現地狀況照片</p> | | |

| 水域型態多樣性 | <input checked="" type="checkbox"/> 淺流 <input checked="" type="checkbox"/> 淺瀨 <input type="checkbox"/> 深流 <input checked="" type="checkbox"/> 深潭 <input checked="" type="checkbox"/> 岸邊緩流 <input type="checkbox"/> 無 | | | |
| 水域廊道連續性 | <input checked="" type="checkbox"/> 維持自然狀態<br><input type="checkbox"/> 受工程影響廊道連續性，渠道型態明顯呈穩定狀態<br><input type="checkbox"/> 受工程影響廊道連續性，渠道型態未達穩定狀態<br><input type="checkbox"/> 受工程影響廊道連續性遭阻斷，上下游遷徙困難 | | | |
| 底質多樣性 | 目標渠底被細沉積砂土覆蓋之面積比率<br><input checked="" type="checkbox"/> 小於 25%<br><input type="checkbox"/> 介於 25%-50%<br><input type="checkbox"/> 介於 50%-75%<br><input type="checkbox"/> 大於 75% | | | |
| 渠岸穩定度 | <input type="checkbox"/> 高度穩定(自然岩壁石塊)<br><input checked="" type="checkbox"/> 中度穩定(礫石或人為構造物)<br><input type="checkbox"/> 中度不穩定(土坡)<br><input type="checkbox"/> 極不穩定(碎石鬆軟土質) | | | |
| 水濱廊道<br>連續性 | <input type="checkbox"/> 維持自然狀態<br><input checked="" type="checkbox"/> 具人工構造物，低於30%受阻斷<br><input type="checkbox"/> 具人工構造物，30%~60%受阻斷<br><input type="checkbox"/> 大於 60%受人工構造物阻斷 | | | |

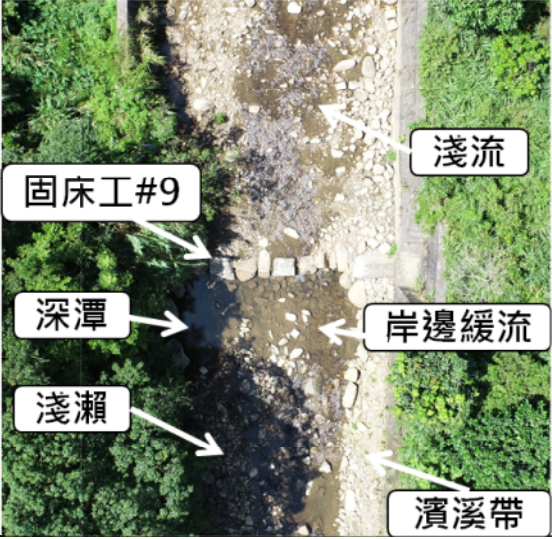
| <p>現地狀況照片</p> | | |

| <p>人為影響<br/>程度</p> | <p>工程對環境生態潛在影響之人為干擾因素，是否有納入工程考量</p> <p><input checked="" type="checkbox"/> 已納入考量，上游無潛在危險因子</p> <p><input type="checkbox"/> 已納入考量，上游有潛在危險因子</p> <p><input type="checkbox"/> 未納入考量，可能影響生態</p> <p><input type="checkbox"/> 未納入考量，會直接影響生態</p> | |
